Hoe multiriem vervangen
bij een **AUDI A4 B6**
Avant (8E5) –
vervangingshandleiding

VERVANGING: MULTIRIEM – AUDI A4 B6 AVANT (8E5).
GEREEDSCHAP DAT U DAARBIJ NODIG HEBT:

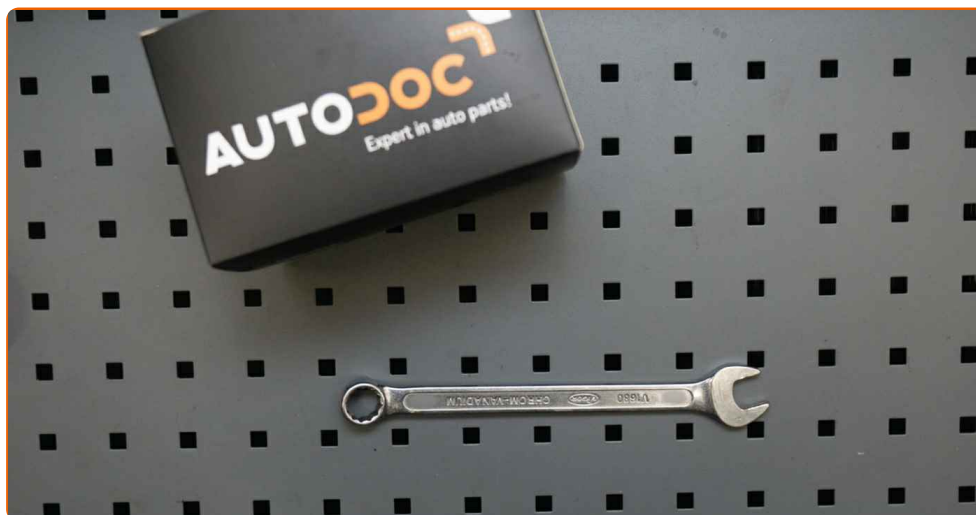
• Combinatiesleutel Nr.17

• Spatbordbeschermer

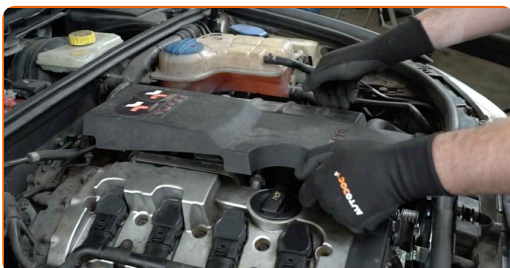
3 Verwijder het motordeksel.

- Vervanging: multiriem – AUDI A4 B6 Avant (8E5). Oefen niet te veel kracht uit bij het verwijderen van het onderdeel aangezien het daarbij beschadigd zou kunnen raken.

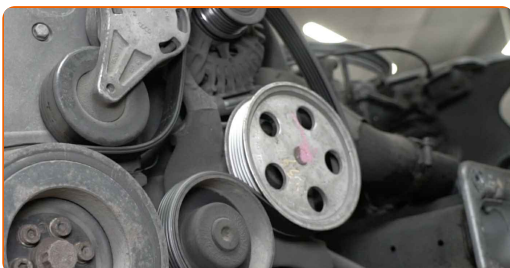
4 Trek de multiriemspanner opzij. Gebruik een combinatie steeksleutel Nr.17

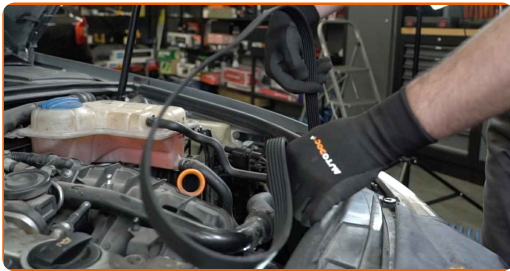
Haal de multiriem weg.

- Controleer de staat van de riemspanner en de vrijlooppoelie en vervang deze indien nodig.

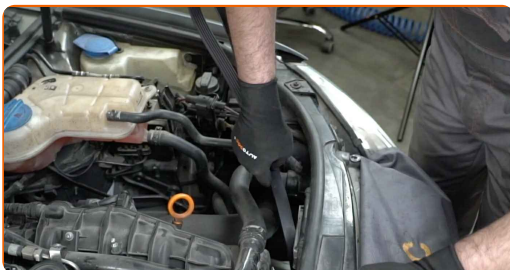
Plaats de multiriem.

- Zorg ervoor dat de multiriem nauwsluitend op alle spanners en rollen past.

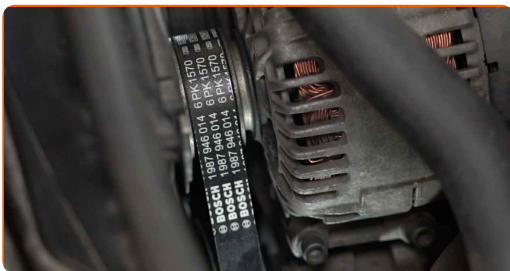
10 Plaats de riemspanner weer in zijn oorspronkelijke positie. Gebruik een combinatie steeksleutel Nr.17

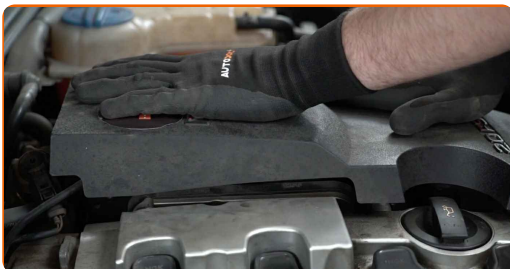
13 Installeer het motordeksel en maak het vast.

- Vervanging: multiriem – AUDI A4 B6 Avant (8E5). Oefen geen bovenmatige kracht uit bij het monteren. Daarbij zou het onderdeel schade kunnen oplopen.
- Let erop dat de motorafdekking goed op zijn plaats zit. Deze mag niet worden verschoven ten opzichte van de geleidingsbevestigingen.
