Hoe multiriem vervangen
bij een **AUDI TT Coupe**
(8N3) –
vervangingshandleiding

VERVANGING: MULTIRIEM – AUDI TT COUPE (8N3).
GEREEDSCHAP DAT U DAARBIJ NODIG HEBT:

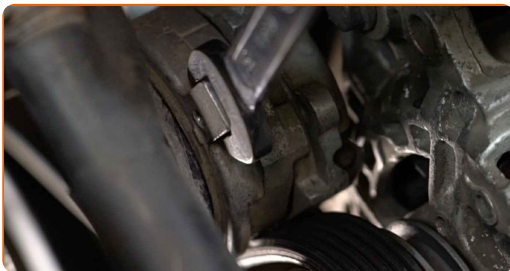
4 Trek de multiriemspanner opzij. Gebruik een combinatie steeksleutel Nr.16.

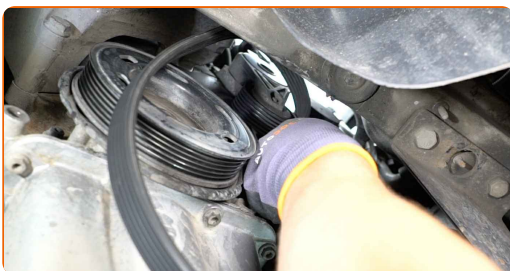
5 Haal de multiriem weg.

- Controleer de staat van de riemspanner en de vrijlooppoelie en vervang deze indien nodig.
