Hoe achterste bovenste
arm vervangen bij een
BMW 1 Coupe (E82) –
vervangingshandleiding

VERVANGING: ACHTERSTE BOVENSTE ARM – BMW 1 COUPE (E82). WERKTUIG DAT U DAARBIJ NODIG HEBT:

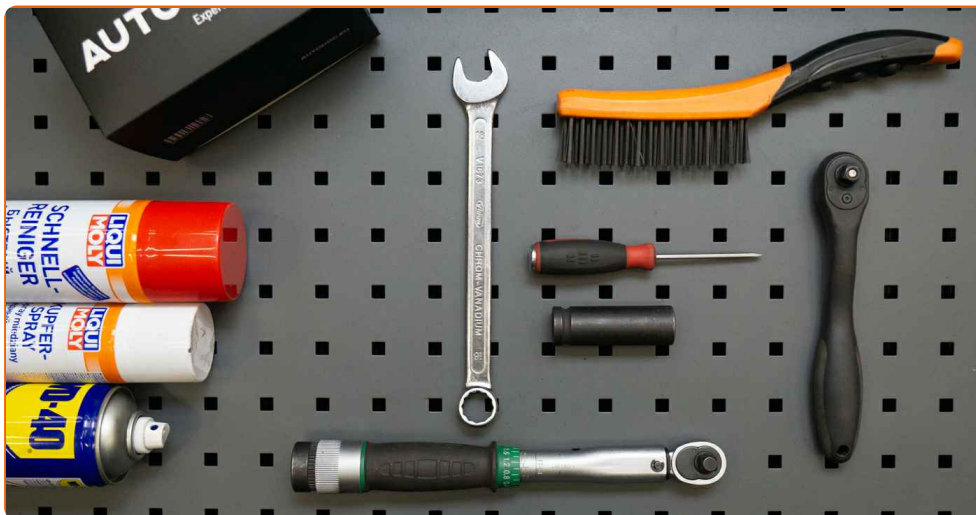
- Staalborstel
- WD-40 spray
- Remmenreiniger
- Kopervet
- Combinatiesleutel Nr.18
- Dopsleutel nr.18
- Krachtdop voor velgen Nr.17
- Ratelsleutel
- Momentsleutel
- Wringijzer
- Platte Schroevendraaier
- Hydraulische versnellingsbak krik
- Wielblok

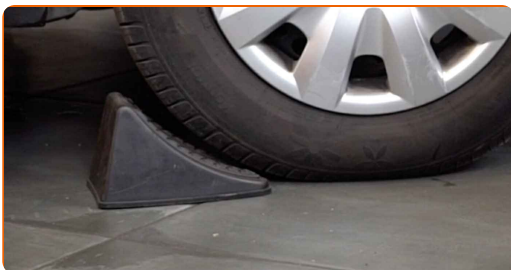
1 Zet de wielen vast met behulp van wielblokken.

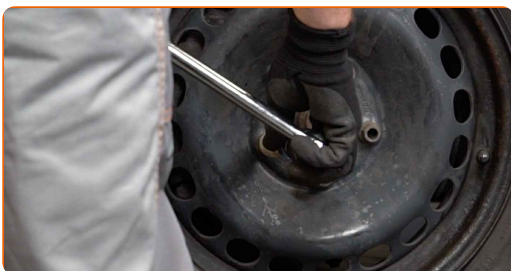
2 Maak de wielbouten los. Gebruik de krachtdopsleutel #17.

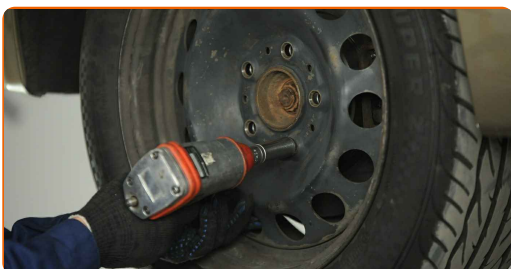
3 Verhoog de achterzijde van de wagen en plaats veilig op steunen.

4 Draai de wielbouten los.

- **Belangrijk!** Houd het wiel vast tijdens het losschroeven van de bevestigingsbouten. BMW 1 Coupe (E82)

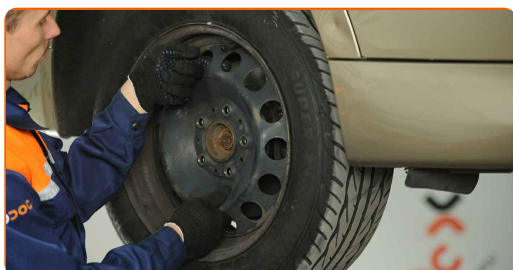
Neem het wiel eraf.

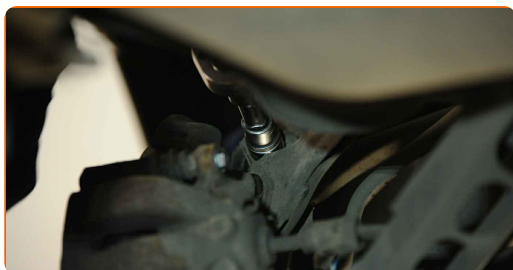
Reinig alle verbindingen van de draagarmen. Gebruik een staalborstel. Gebruik de WD-40 spray.

Schroef het bevestigingsmiddel dat de draagarm met de achterfusee verbindt los. Gebruik een dopsleutel Nr.18 Gebruik een wringijzer. Gebruik een ratelsleutel.

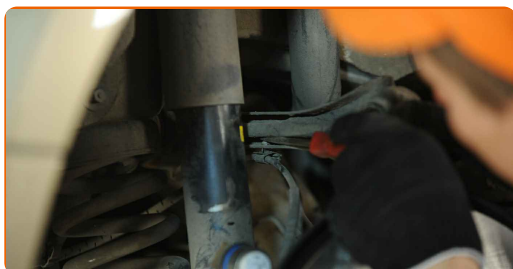
Verwijder de bevestigingsbout.

Koppel de draagarm los van de achterfusee.

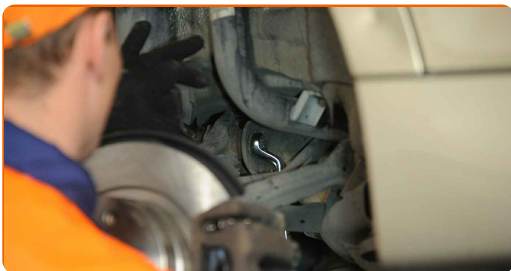
Ontkoppel de kabels van de ABS-sensor. Gebruik een platte schroevendraaier.

11 Schroef de bevestiging van de arm met de balk los. Gebruik een combinatie steeksleutel Nr.18 (2 stuks).

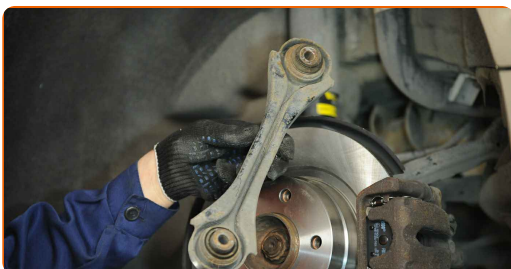
12 Verwijder het achterste bevestigingsstuk van de wieldraagarm.

13 Verwijder de bovenste arm achteraan.

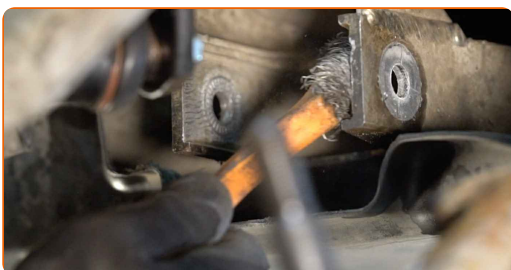
14 Reinig de bevestigingsgaten en de schroefdraad van de draagarm. Gebruik een staalborstel. Gebruik de WD-40 spray.

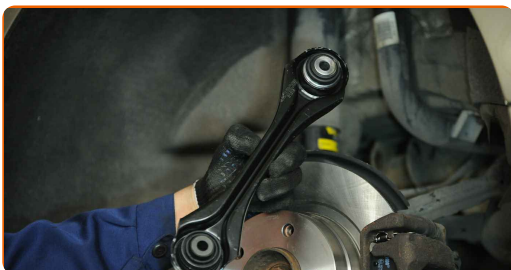
15 Installeer de bovenste arm achteraan.

- Gebruik enkel nieuwe bouten en moeren tijdens het installatieproces.

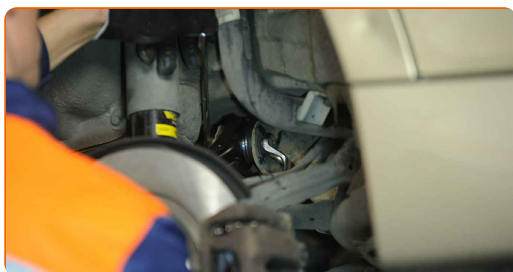
16 Installeer de achterste bevestiging van de draagarm.

17 Span de bevestiging van de arm met de balk aan. Gebruik een combinatie steeksleutel Nr.18 (2 stuks). Gebruik een momentsleutel. Draai deze vast tot een koppel van 100 Nm.

- Belangrijk! Zorg ervoor dat je nieuwe bevestigingen gebruikt.

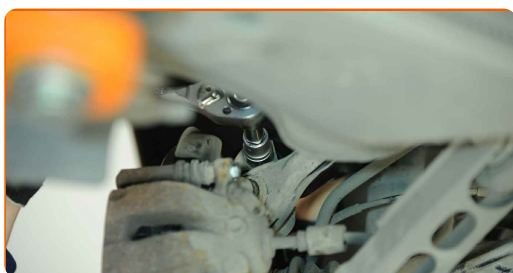
18 Koppel de draagarm aan de achterfusee.

19 Breng de bevestigingsbouten aan.

20 Schroef het bevestigingsmiddel dat de draagarm met de achterste fusee verbindt in. Gebruik een dopsleutel Nr.18 Gebruik een ratelsleutel.

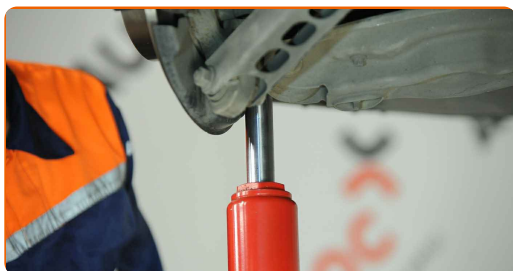
Ondersteun de fusee. Gebruik een hydraulische versnellingsbak krik.

Span de bevestiging aan van de draagarm met de fusee. Gebruik een dopsleutel Nr.18. Gebruik een wringijzer. Gebruik een momentsleutel. Draai deze vast tot een koppel van 100 Nm.

- Belangrijk! Zorg ervoor dat je nieuwe bevestigingen gebruikt.

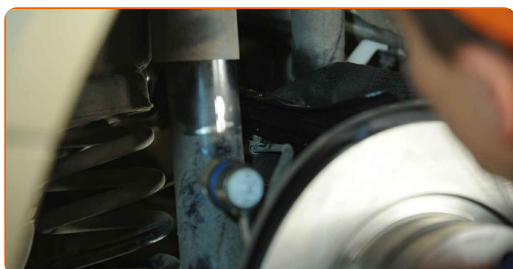
Verbind de kabels van de ABS-sensor.

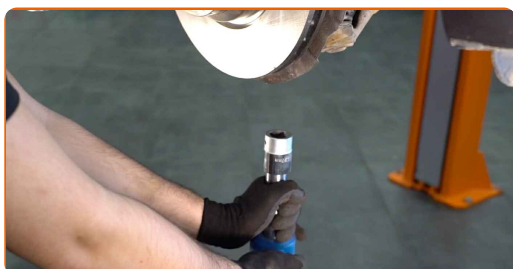
Verwijder de steun van onder de fusee.

- Vervanging: achterste bovenste arm – BMW 1 Coupe (E82). Laat de versnellingsbakkrak soepel zakken, zonder geschok, teneinde de onderdelen en mechanismen niet te beschadigen.

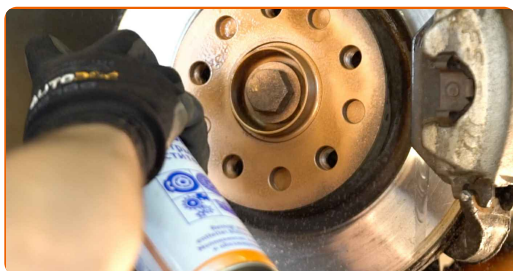
Behandel het oppervlak waar de remschijf contact maakt met de velg. Gebruik een kopersmeermiddel.

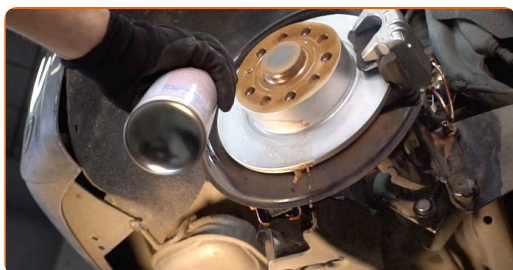
Reinig het oppervlak van de remschijf. Gebruik een remmenreiniger.

- Vervanging: achterste bovenste arm – BMW 1 Coupe (E82). Wacht een paar minuten af na het aanbrengen van de spray.

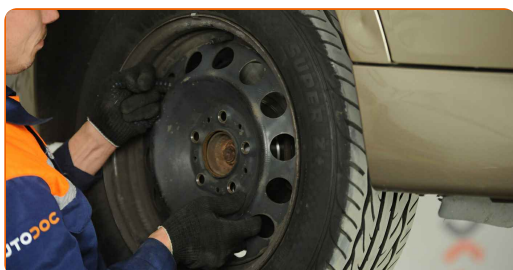
Installeer het wiel.

- Waarschuwing! Houd het wiel vast tijdens het inschroeven van de bevestigingsbouten om letsel te voorkomen. BMW 1 Coupe (E82)

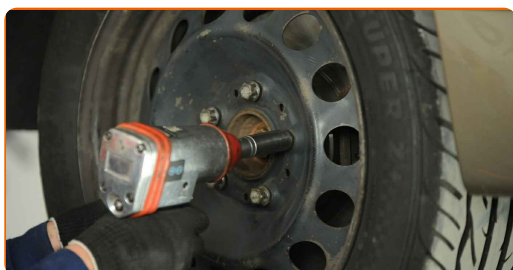
Draai de wielbouten vast. Gebruik de krachtdopsleutel #17.

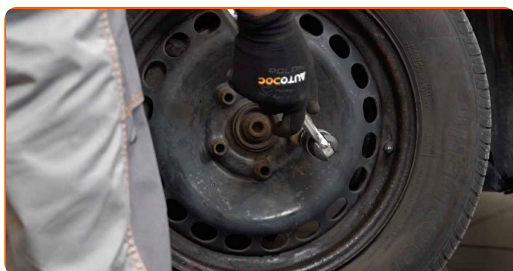
Verlaag de wagen en werk in kruisvolgorde bij het aanspannen van de wielbouten. Gebruik de krachtdopsleutel #17. Gebruik een momentsleutel. Draai deze vast tot een koppel van 120 Nm.

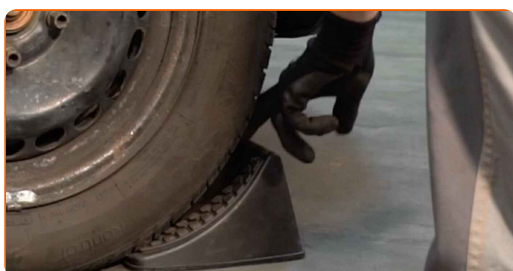
Verwijder de krik en de wielblokken.
