Hoe spiegelglas
vervangen bij een **BMW**
3 Touring (E91) –
vervangingshandleiding

VERVANGING: SPIEGELGLAS – BMW 3 TOURING (E91).
OVERZICHT MET GEREEDSCHAP DAT U NODIG HEBT:

VERVANGING: SPIEGELGLAS – BMW 3 TOURING (E91). AANBEVOLEN VOLGORDE VAN STAPPEN:

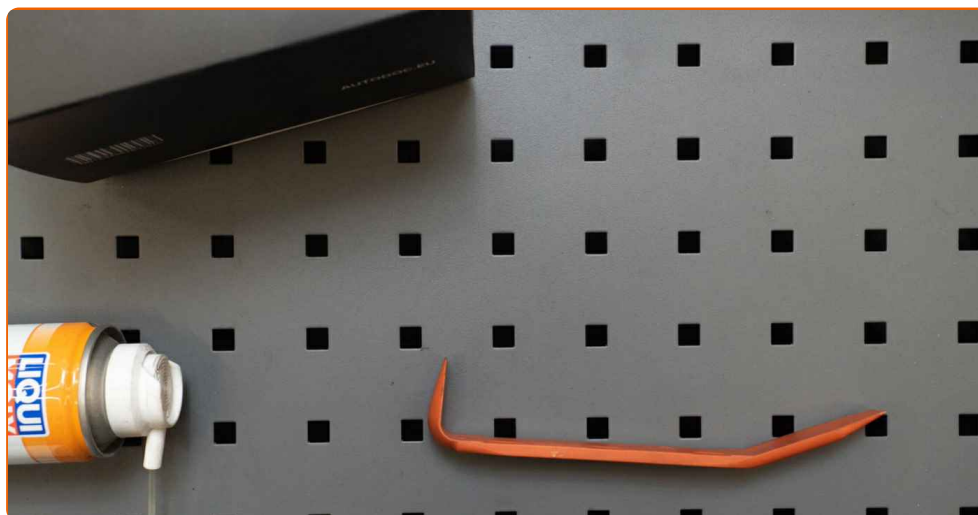
- Kunststof interieur demontage lefels
- Spatbordbeschermer

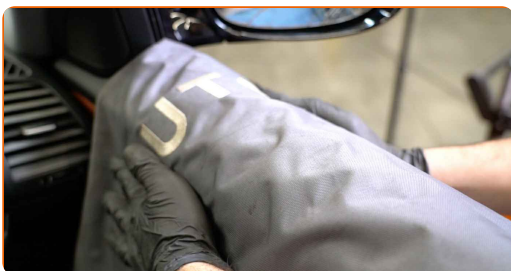
1 Gebruik een beschermhoes om beschadiging van lak en kunststof onderdelen van de auto te voorkomen.

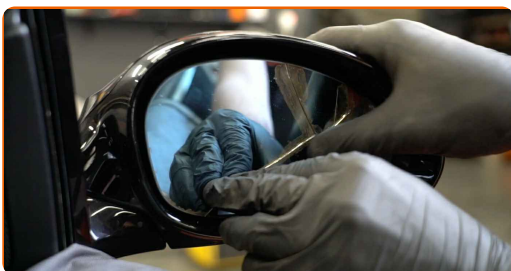
2 Wip het spiegelglas tot het uit de behuizing loskomt.

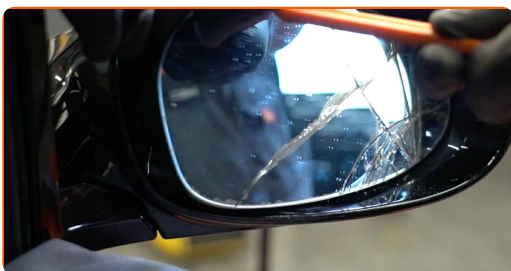
3 Neem het spiegelglas voorzichtig uit de bevestiging. Gebruik een kunststof interieur demontage lepel.

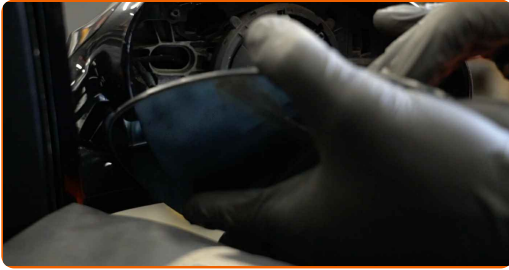
4

Verwijder het spiegelglas.

- Vervanging: spiegelglas – BMW 3 Touring (E91). Oefen niet te veel kracht uit bij het verwijderen van het onderdeel aangezien het daarbij beschadigd zou kunnen raken.

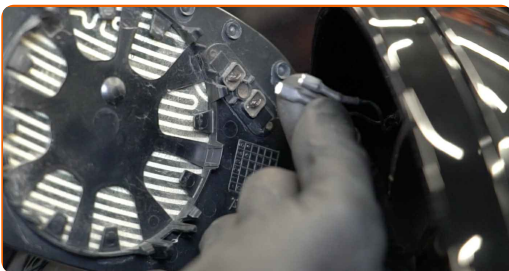
5

Ontkoppel de stekkers voor de spiegelverwarming.

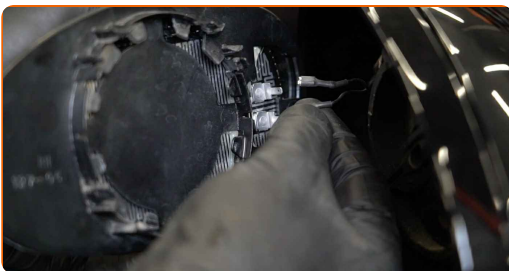
6

Sluit de stekkers voor de spiegelverwarming aan.

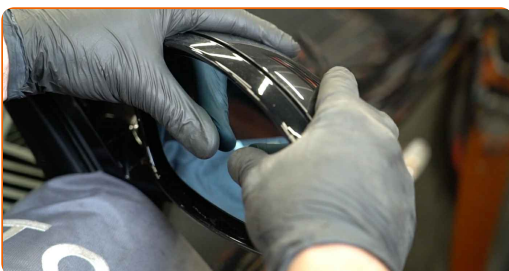
7

Plaats het nieuwe spiegelglas. Zorg ervoor dat u de klik hoort wanneer deze in de juiste positie is gezet.

- Gebruik geen overmatige kracht bij het plaatsen van het onderdeel. Anders kunnen de bevestigingen beschadigd raken.
- Zorg ervoor dat het spiegelglas correct geplaatst is. Het dient met de vergrendelingslipjes op de behuizing uitgelijnd te zijn.

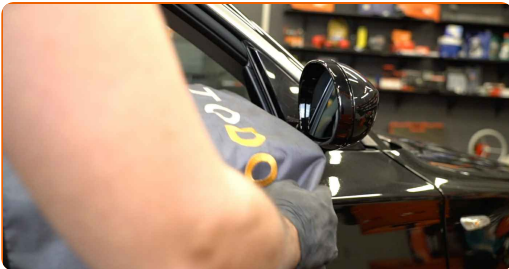
9

Verwijder de beschermhoes van het spatbord.

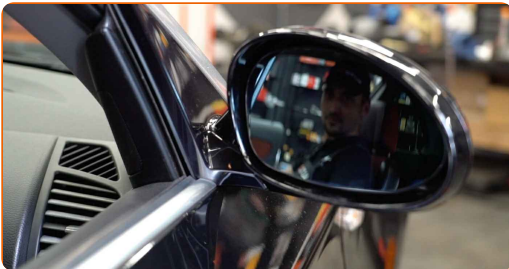
10

Zet het contact aan. Dit is noodzakelijk om te garanderen dat de component correct werkt.
