Hoe multiriem vervangen  
bij een **FORD Tourneo  
Connect / Grand  
Tourneo Connect V408  
Station Wagon** –  
vervangingshandleiding

**VERVANGING: MULTIRIEM – FORD TOURNEO  
CONNECT / GRAND TOURNEO CONNECT V408  
STATION WAGON. GEREEDSCHAP DAT U DAARBIJ  
NODIG HEBT:**

## VERVANGING: MULTIRIEM – FORD TOURNEO CONNECT / GRAND TOURNEO CONNECT V408 STATION WAGON. HANTEER DE VOLGENDE PROCEDURE:

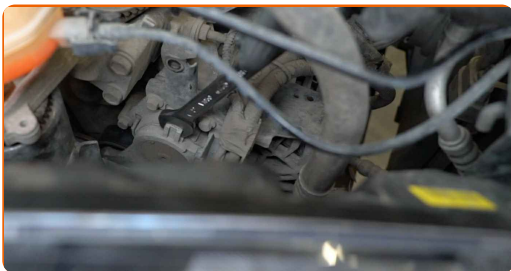
**6** Trek de multiriemspanner opzij. Gebruik een combinatie steeksleutel Nr.15

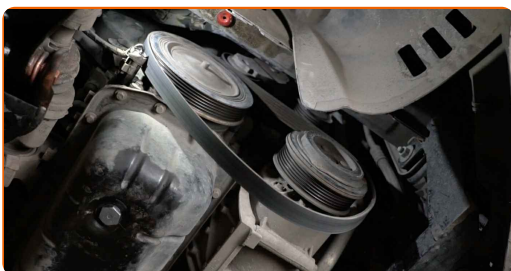
**7** Haal de multiriem weg.

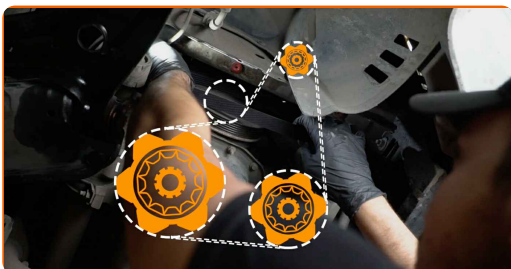
**9** Plaats de multiriem.

- Zorg ervoor dat de multiriem nauwsluitend op alle spanners en rollen past.

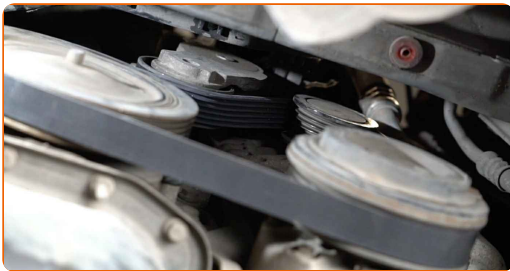
**11** Breng de multiriem aan op de riemspanner.

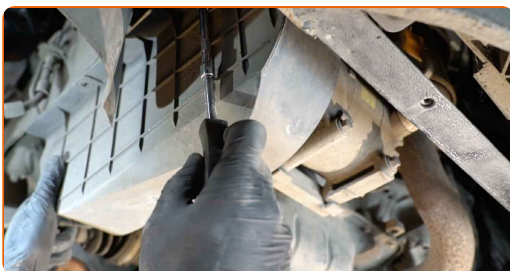
**15** Plaats de onderste afdekkap van de oliepan weer terug.

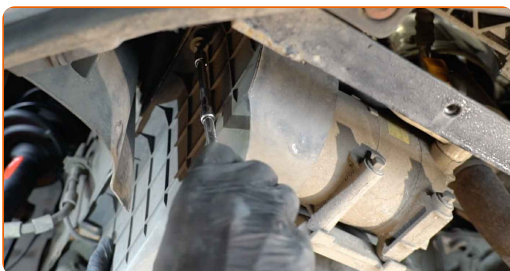
**16** Draai de bevestigingen van de onderste afdekkap van de oliepan vast. Gebruik Torx T30. Gebruik een ratelsleutel.
