Hoe multiriem vervangen  
bij een **FORD TOURNEO  
COURIER Kombi** –  
vervangingshandleiding

**VERVANGING: MULTIRIEM – FORD TOURNEO COURIER  
KOMBI. GEREEDSCHAP DAT U DAARBIJ NODIG HEBT:**

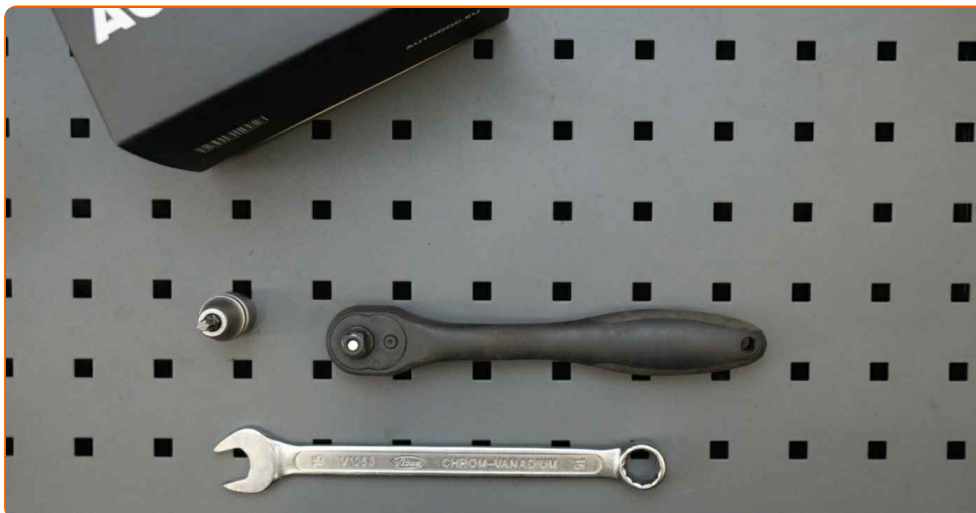
- Combinatiesleutel Nr.15
- Torx bit T30
- Ratelsleutel
- Spatbordbeschermer

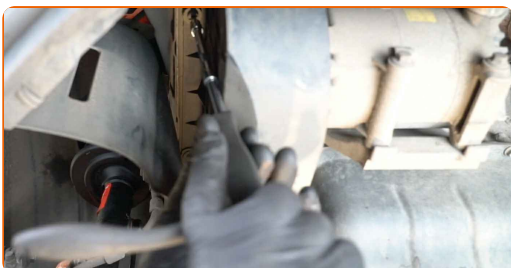
- 1 Open de motorkap.
- 2 Gebruik een beschermhoes om beschadiging van lak en kunststof onderdelen van de auto te voorkomen.
- 3 Vijzel de auto op met behulp van een krik of zet de auto boven een reparatiekuil.
- 4 Maak de bevestigingen van de onderste afdekkap van de oliepan los. Gebruik Torx T30. Gebruik een ratelsleutel.

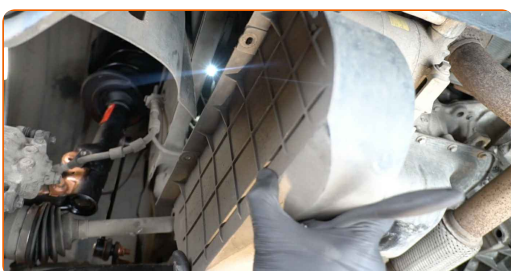
- 5 Verwijder de afdekking van de oliepan.

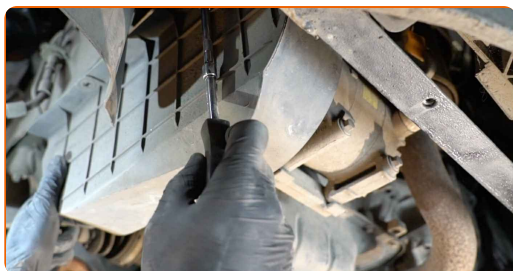
**15** Plaats de onderste afdekkap van de oliepan weer terug.

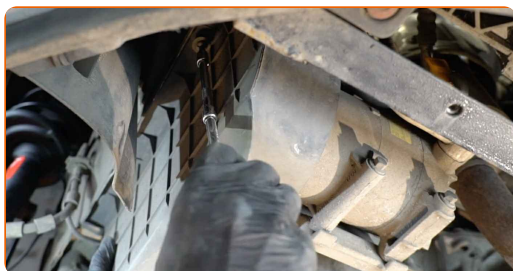
**16** Draai de bevestigingen van de onderste afdekkap van de oliepan vast. Gebruik Torx T30. Gebruik een ratelsleutel.
