Hoe multiriem vervangen
bij een **Seat Leon 1M1** –
vervangingshandleiding

VERVANGING: MULTIRIEM – SEAT LEON 1M1.
GEREEDSCHAP DAT U DAARBIJ NODIG HEBT:

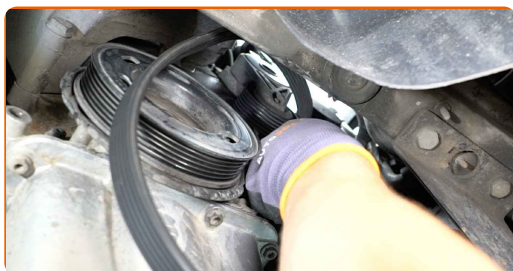
5 Haal de multiriem weg.

- Controleer de staat van de riemspanner en de vrijlooppoelie en vervang deze indien nodig.

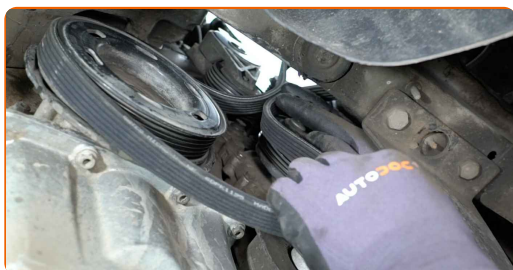
6 Plaats de riemspanner weer in zijn oorspronkelijke positie.

7 Plaats de multiriem.

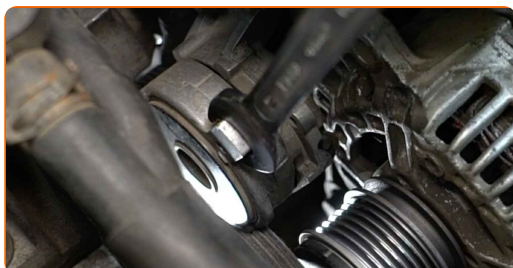
8 Trek de multiriemspanner opzij. Gebruik een combinatie steeksleutel Nr.16.

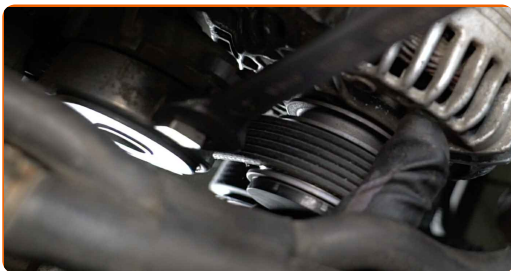
9 Breng de multiriem aan op de riemspanner.

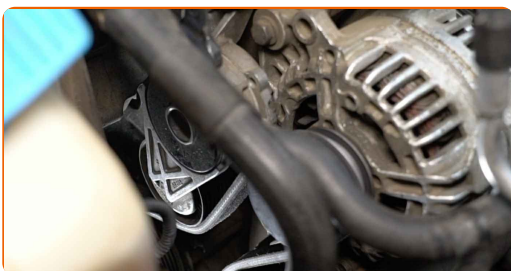
10 Plaats de riemspanner weer in zijn oorspronkelijke positie.

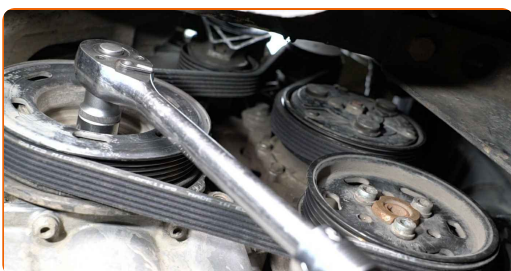
11 Laat de krukas een aantal keren draaien om te checken of de nieuwe geribde V-riem goed werkt. Gebruik een dopsleutel Nr.19. Gebruik een ratelsleutel.

- Zorg ervoor dat de multiriem nauwsluitend op alle spanners en rollen past.
- Zorg ervoor dat de multiriem naar behoren aangespannen is.
