Hoe multiriem vervangen
bij een **MERCEDES-BENZ**
CLK Cabriolet (A208) –
vervangingshandleiding

VERVANGING: MULTIRIEM – MERCEDES-BENZ CLK
CABRIOLET (A208). WERKTUIG DAT U DAARBIJ NODIG
HEBT:

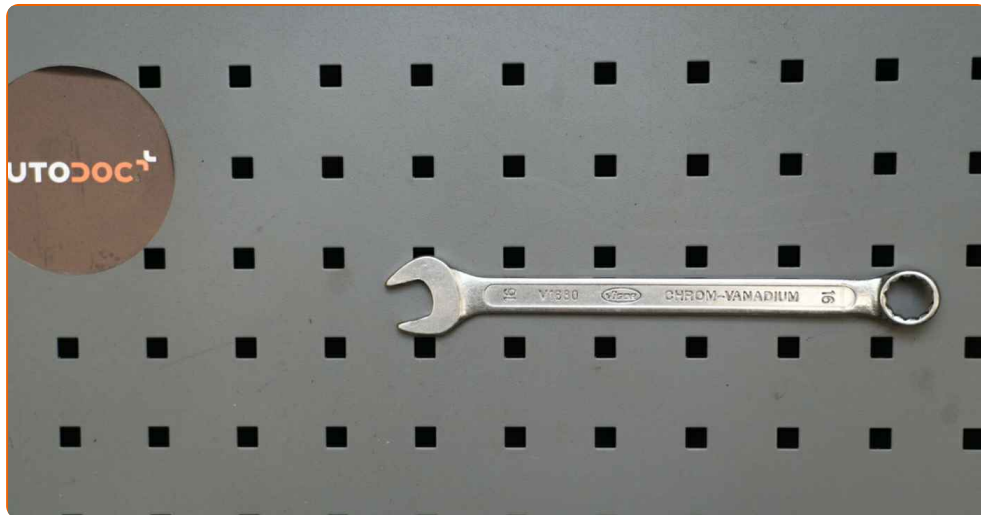
- Combinatiesleutel Nr.16

- Spatbordbeschermer

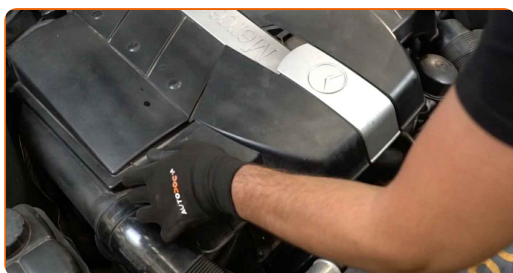
3 Verwijder het motordeksel.

- Vervanging: multiriem – MERCEDES-BENZ CLK Cabriolet (A208). Oefen niet te veel kracht uit bij het verwijderen van het onderdeel aangezien het daarbij beschadigd zou kunnen raken.

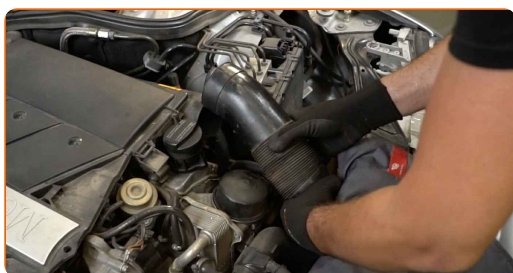
4 Verwijder de luchtinlaatslangen.

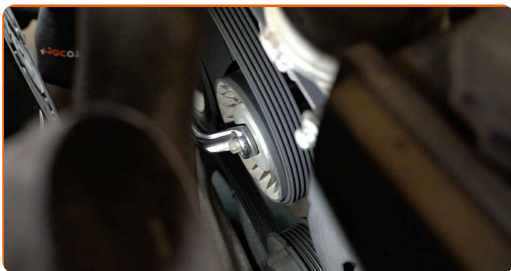
5

Trek de multiriemspanner opzij. Gebruik een combinatie steeksleutel Nr.16.

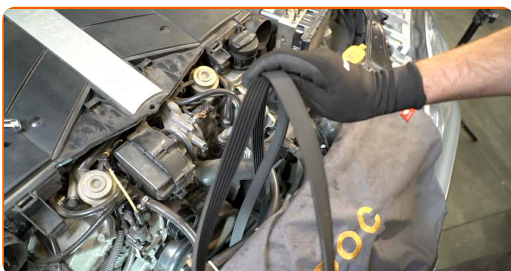
6

Haal de multiriem weg.

- Controleer de staat van de riemspanner en de vrijlooppoelie en vervang deze indien nodig.

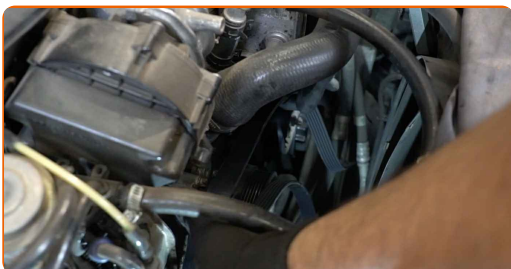
8

Plaats de multiriem.

- Zorg ervoor dat de multiriem nauwsluitend op alle spanners en rollen past.

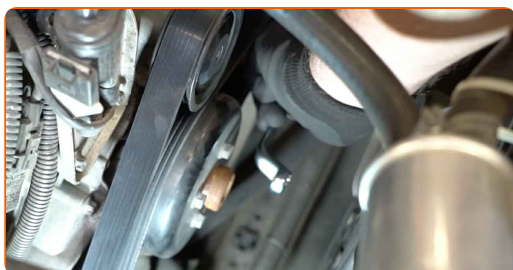
9

Trek de multiriemspanner opzij. Gebruik een combinatie steeksleutel Nr.16.

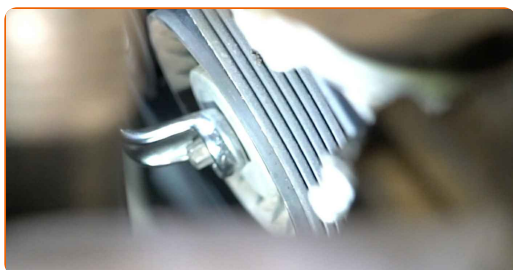
10

Breng de multiriem aan op de riemspanner.

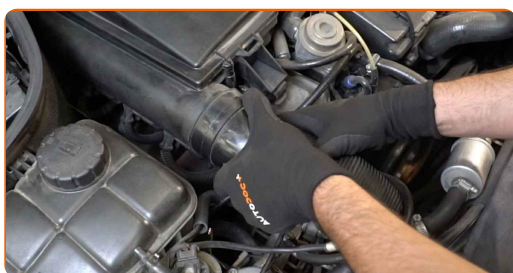
12

Hermonteer de luchtinlaatslangen.

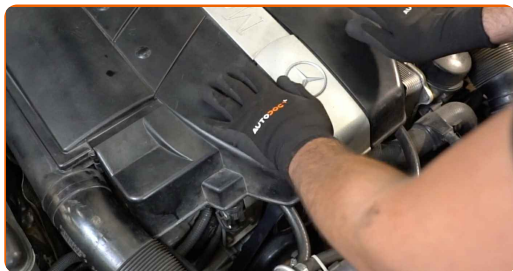
13

Installeer het motordeksel en maak het vast.

- Zorg ervoor dat de motorafdekking goed op zijn plaats zit. Deze mag niet worden verschoven ten opzichte van de geleidingsbevestigingen en de luchtinlaatslang van het gasklephuis.
- Vervanging: multiriem – MERCEDES-BENZ CLK Cabriolet (A208). Oefen geen bovenmatige kracht uit bij het monteren. Daarbij zou het onderdeel schade kunnen oplopen.
