Hoe multiriem vervangen
bij een **MERCEDES-BENZ
Sprinter 3-T Bus (W903)**

vervangingshandleiding

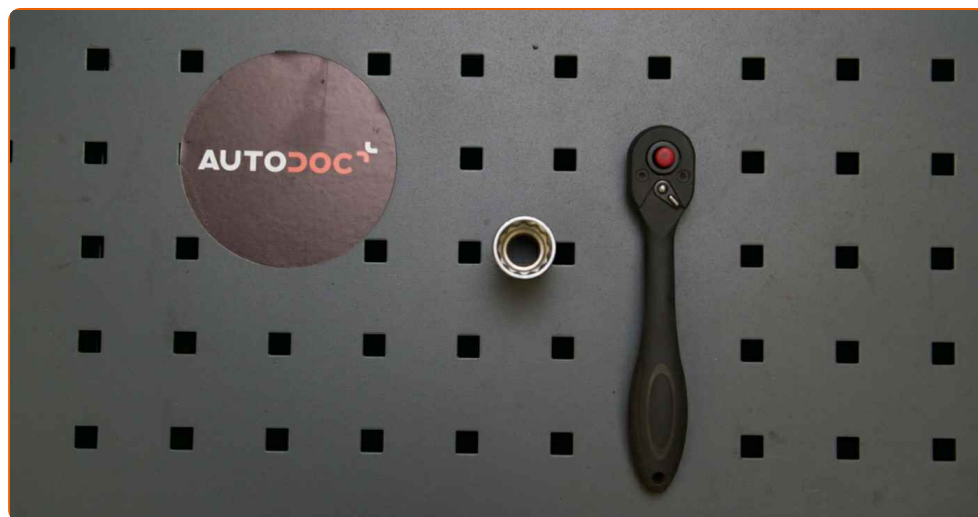
VERVANGING: MULTIRIEM – MERCEDES-BENZ
SPRINTER 3-T BUS (W903). WERKTUIG DAT U DAARBIJ
NODIG HEBT:

- 12-punts stekker nr.17
- Ratelsleutel
- Spatbordbeschermer
- Wielblok

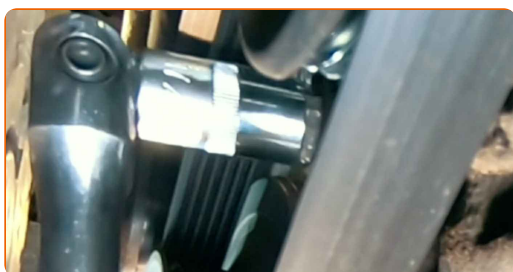
- 1 Open de motorkap.
- 2 Gebruik een beschermhoes om beschadiging van lak en kunststof onderdelen van de auto te voorkomen.
- 3 Zet de wielen vast met behulp van wielblokken.
- 4 Vijzel de auto op met behulp van een krik of zet de auto boven een reparatiekuil.
- 5 Trek de multiriemspanner opzij. Gebruik de 12-kantige dop nr. 17. Gebruik een ratelsleutel.

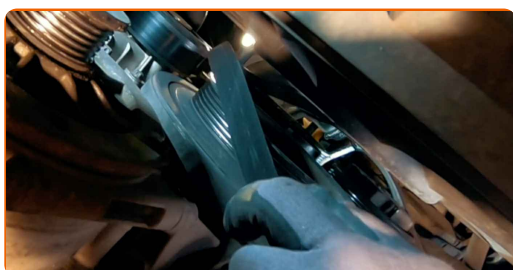
- 6 Haal de multiriem weg.

- Controleer de staat van de riemspanner en de vrijlooppoelie en vervang deze indien nodig.

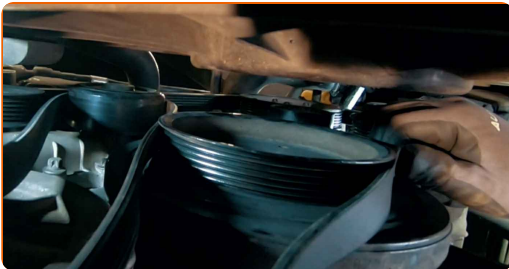
9

Plaats de multiriem.

- Zorg ervoor dat de multiriem nauwsluitend op alle spanners en rollen past.

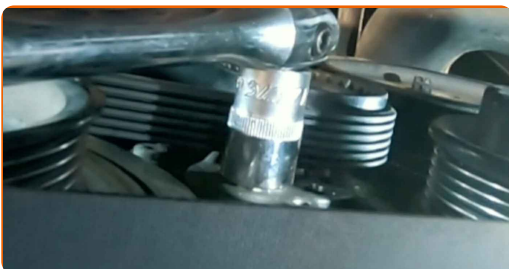
10

Plaats de riemspanner weer in zijn oorspronkelijke positie. Gebruik de 12-kantige dop nr. 17. Gebruik een ratelsleutel.

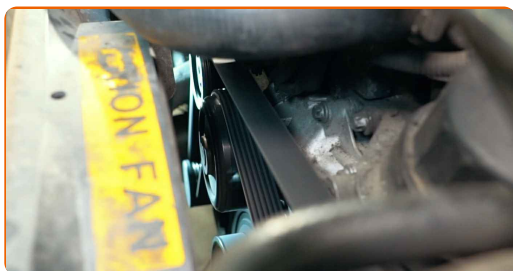
13 Laat de motor enkele minuten draaien. Dit is noodzakelijk om te garanderen dat de component correct werkt.
