Hoe multiriem vervangen
bij een **MERCEDES-BENZ
Sprinter 3-T Van (W903)**

vervangingshandleiding

VERVANGING: MULTIRIEM – MERCEDES-BENZ
SPRINTER 3-T VAN (W903). WERKTUIG DAT U DAARBIJ
NODIG HEBT:

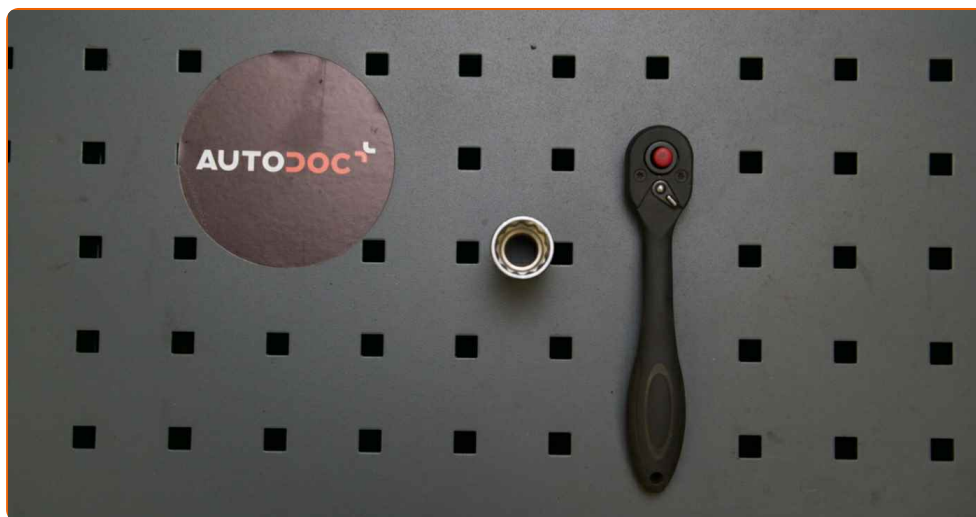
- 12-punts stekker nr.17
- Ratelsleutel
- Spatbordbeschermer
- Wielblok

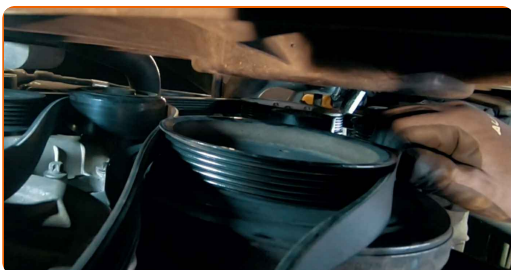
7 Plaats de riemspanner weer in zijn oorspronkelijke positie. Gebruik de 12-kantige dop nr. 17. Gebruik een ratelsleutel.

8 Trek de multiriemspanner opzij. Gebruik de 12-kantige dop nr. 17. Gebruik een ratelsleutel.

9 Plaats de multiriem.

- Zorg ervoor dat de multiriem nauwsluitend op alle spanners en rollen past.

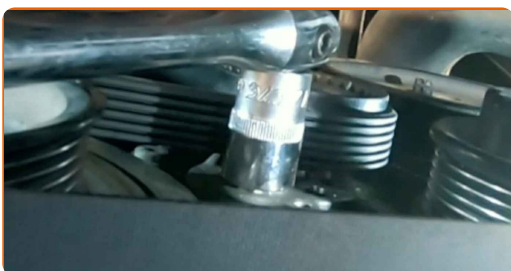
10 Plaats de riemspanner weer in zijn oorspronkelijke positie. Gebruik de 12-kantige dop nr. 17. Gebruik een ratelsleutel.
