Hoe ruitenwissers
vooraan vervangen bij
een **MERCEDES-BENZ**
SPRINTER 5-t Open
laadbak/ Chassis (907) –
vervangingshandleiding

VERVANGING: RUITENWISSERS – MERCEDES-BENZ
SPRINTER 5-T OPEN LAADBAK/ CHASSIS (907).
WERKTUIG DAT U DAARBIJ NODIG HEBT:

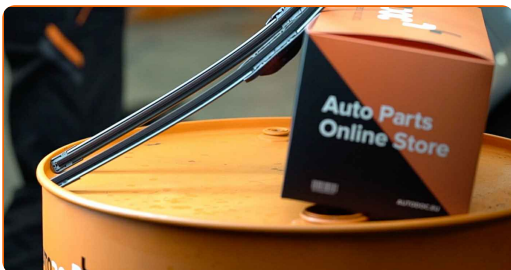
1

Leg de nieuwe ruitenwissers klaar.

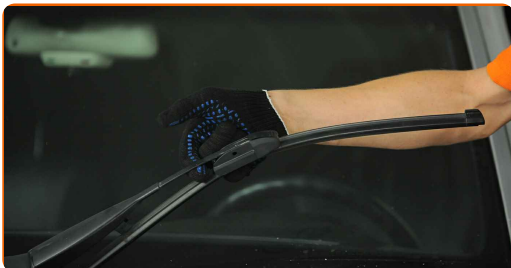
2

Trek de wisserarm weg van het glasoppervlak tot het stopt.

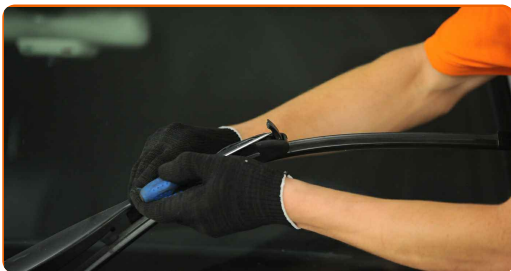
3

Druk de klem in. Gebruik een platte schroevendraaier.

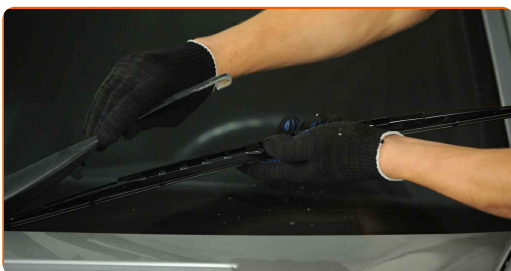
4

Verwijder het blad van de ruitenwisserarm.

- Bij vervanging van het ruitenwisserblad dient u voorzichtig te zijn om te voorkomen dat de geveerde ruitenwisserarm tegen de ruit slaat.

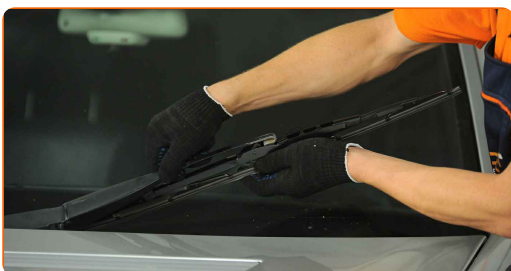
5

Installeer het nieuwe ruitenwisserblad en druk de ruitenwisserarm voorzichtig op de ruit. Gebruik een platte schroevendraaier.

- Raak het wisserblad niet aan de werkende rubberen rand aan om schade aan de laag grafiet te vermijden.
- Zorg ervoor dat de rubberen strook van het blad strak tegen het glas aandrukt over de hele lengte.
