Hoe multiriem vervangen
bij een **MERCEDES-BENZ**
T2/LN1 Kiepauto –
vervangingshandleiding

**VERVANGING: MULTIRIEM – MERCEDES-BENZ T2/LN1
KIEPAUTO. OVERZICHT MET GEREEDSCHAP DAT U
NODIG HEBT:**

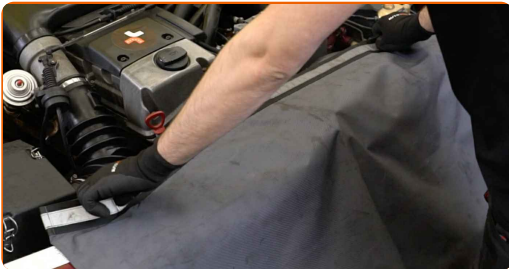
2 Gebruik een beschermhoes om beschadiging van lak en kunststof onderdelen van de auto te voorkomen.

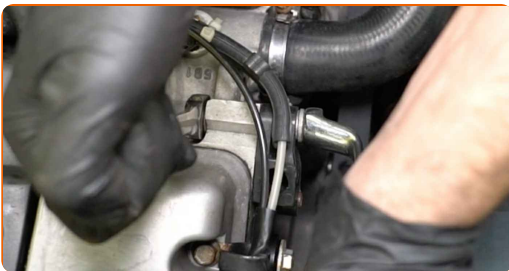
3 Draai de bevestigingsbout van de riemspanner los. Gebruik een combinatie steeksleutel Nr.16 (2 stuks).

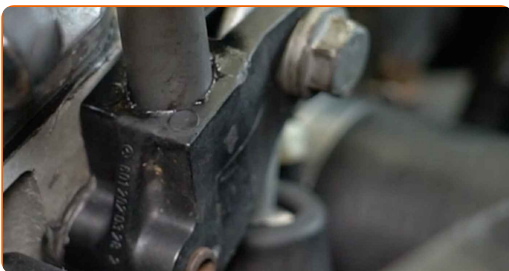
4 Maak gebruik van een hefboom met de juiste diameter om de spanner los te maken en verwijder de bevestigingsbout. Gebruik een verlenging voor de dopsleutel met 3/8" vierkantaandrijving.

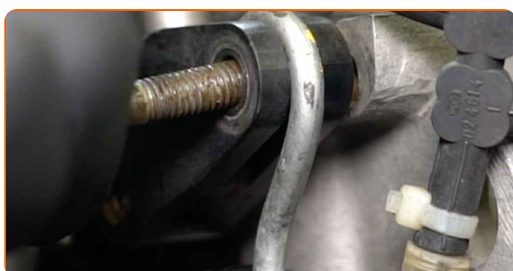
7

Zet de spanner terug in zijn oorspronkelijke stand en installeer de bevestigingsbout. Gebruik een verlenging voor de dopsleutel met 3/8" vierkantaandrijving.

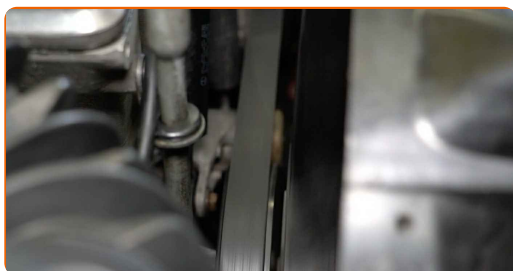
9 Laat de motor enkele minuten draaien. Dit is noodzakelijk om te garanderen dat de component correct werkt.

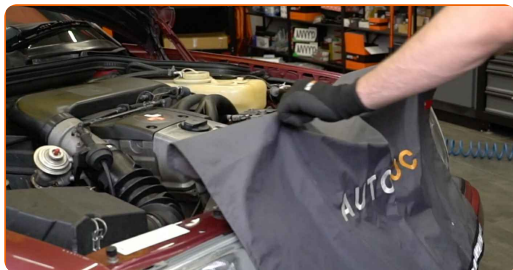
11 Verwijder de beschermhoes van het spatbord.
