Hoe interieurfilter
vervangen bij een
**NISSAN Bluebird Sylphy
II Sedan (G11)** –
vervangingshandleiding

VERVANGING: INTERIEURFILTER – NISSAN BLUEBIRD
SYLPHY II SEDAN (G11). GEREEDSCHAP DAT U
DAARBIJ NODIG HEBT:

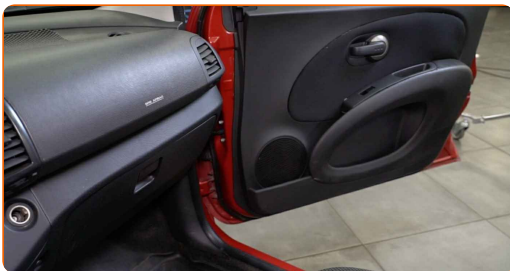
1 Zet het portier open.

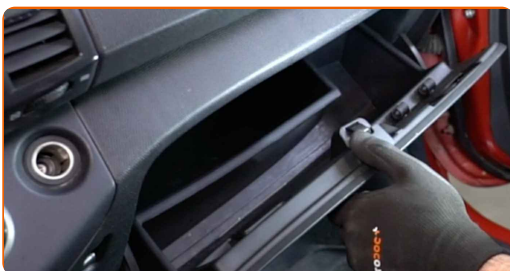
2 Klap het handschoenenvak open.

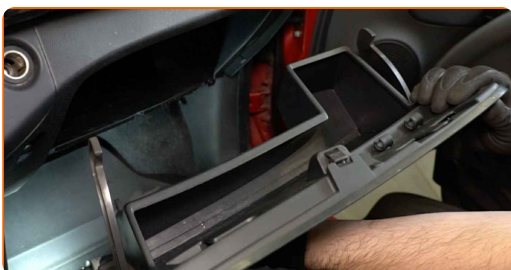
5 Maak het deksel van het handschoenenkastje los.

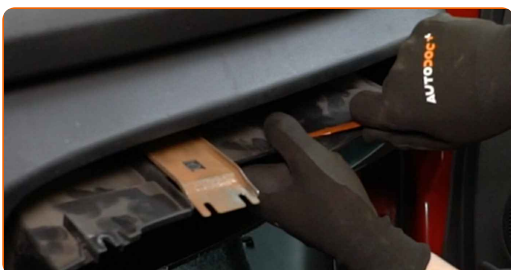
6 Neem het binnenste gedeelte van het handschoenenkastje eruit. Gebruik een kunststof interieur demontage lepel.

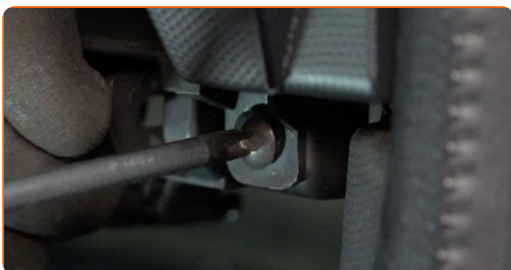
10

Schroef de schroeven voor het handschoenenvak in. Gebruik een kruisschroevendraaier.

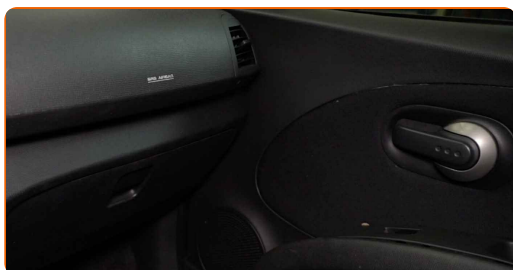
14 Doe het portier weer dicht.
