Hoe bobine vervangen bij  
een **OPEL Vectra C**  
**Caravan (Z02)** –  
vervangingshandleiding

VERVANGING: BOBINE – OPEL VECTRA C CARAVAN  
(Z02). BENODIGD GEREEDSCHAP:

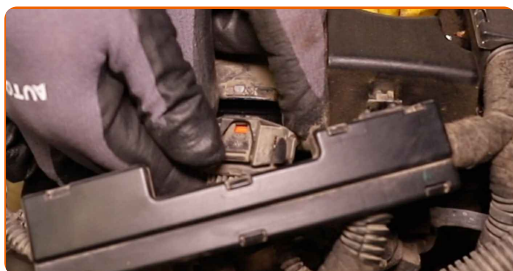
4 Koppel de aansluiting van de ontstekingsspoel los.

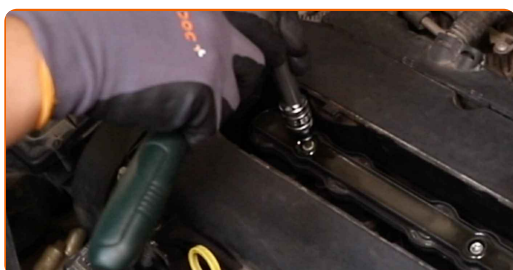
5 Schroef de bobinebouten los. Gebruik Torx T40. Gebruik een ratelsleutel.

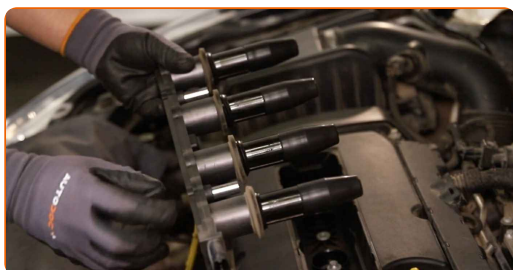
6 Til de ontstekingsspoel eruit. Gebruik een koevoet.

7 Verwijder de bobine uit de uitsparing van de bougie.

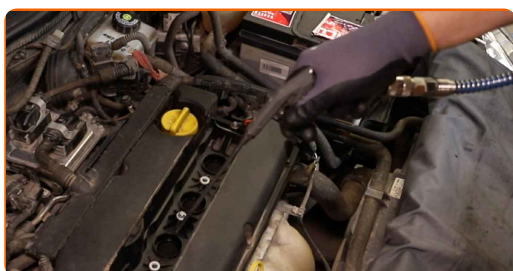
8 Reinig vuil, stof en afzetting uit de binnenzijde van de montagelocatie van de bougies.

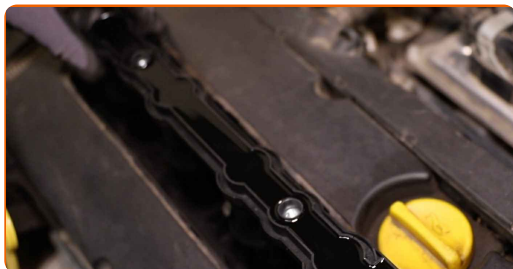
9

Plaats de nieuwe ontstekingsspoel in de uitsparing van de bougie.

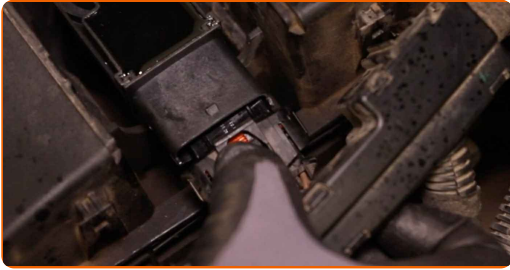
**12** Sluit de stekker van de ontstekingsspoel aan.

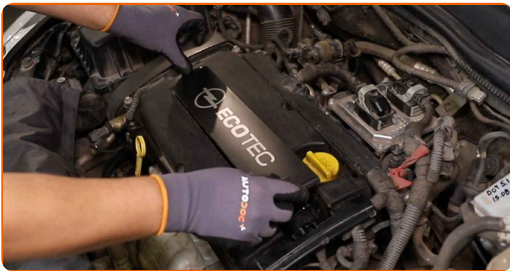
**13** Installeer het motordeksel en maak het vast.

- Vervanging: bobine – OPEL Vectra C Caravan (Z02). Oefen geen bovenmatige kracht uit bij het monteren. Daarbij zou het onderdeel schade kunnen oplopen.
