Hoe bobine vervangen bij
een **SEAT Altea (5P1)** –
vervangingshandleiding

VERVANGING: BOBINE – SEAT ALTEA (5P1).
GEREEDSCHAP DAT U DAARBIJ NODIG HEBT:

VERVANGING: BOBINE – SEAT ALTEA (5P1). AANBEVOLEN VOLGORDE VAN STAPPEN:

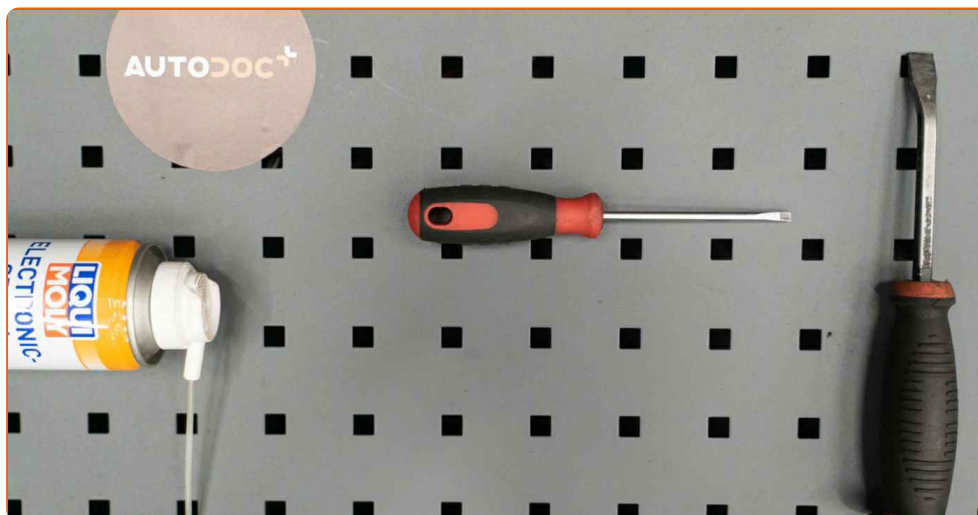
- Contactspray
- Koevoet
- Microvezeldoek
- Spatbordbeschermer

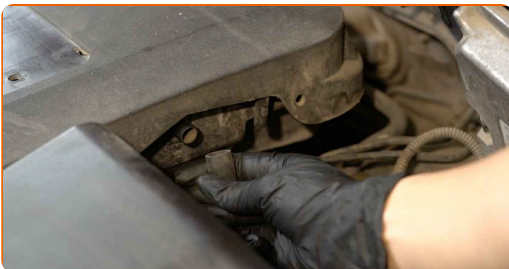
3 Koppel aan de rechterkant de slang van de PCV-klep af van de motorafdekplaat.

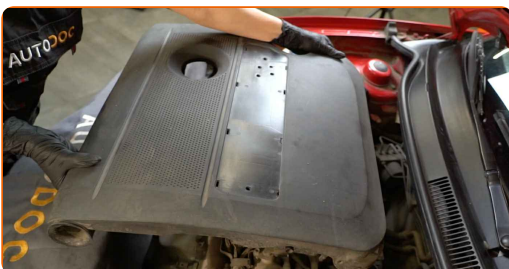
4 Verwijder de motorafdekking met het luchtfilterhuis.

- Gebruik geen overmatige kracht bij het verwijderen van het onderdeel. Anders kan het onderdeel beschadigd raken.

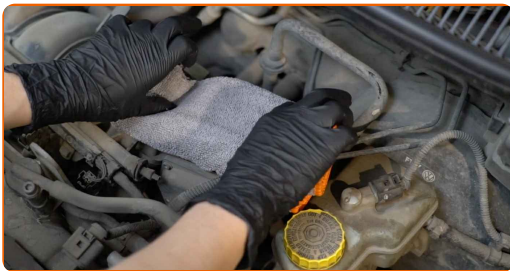
5 Dek het gasklephuis af met een microvezeldoek zodat er geen stof en vuil in het systeem terecht kunnen komen.

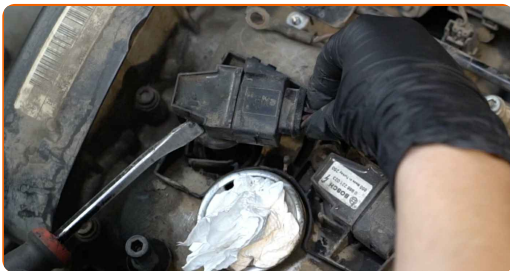
6 Verwijder de bobine uit de uitsparing van de bougie. Gebruik een koevoet.

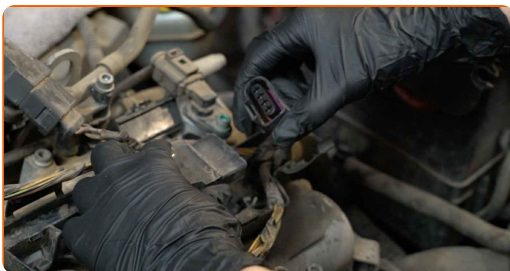
7 Trek de stekkers uit de bobines.

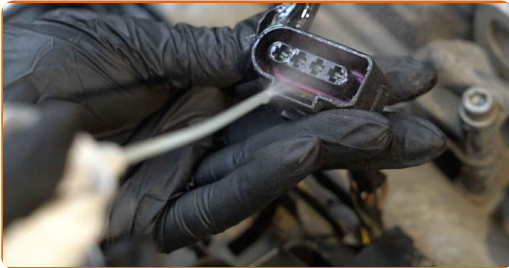
- 8 Behandel het verbindingstuk van de ontstekingsspoel met contactspray. De spray zorgt voor bescherming tegen corrosie en oxidatie en vermindert tevens de contactweerstand.

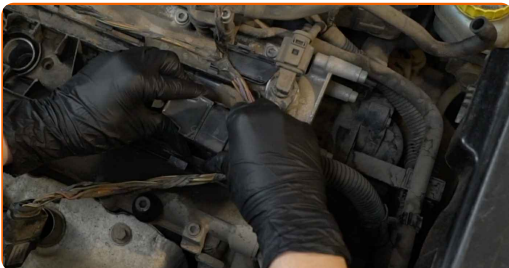
- 9 Sluit de stekkers van de bobines aan.

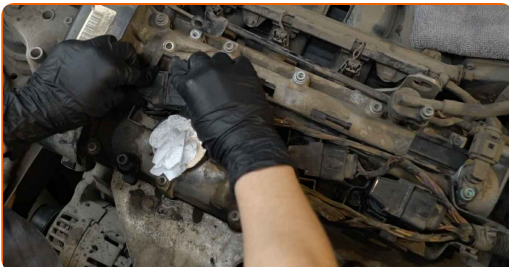
- 10 Installeer de bobines in de montageplaatsen voor de bougies. Zorg ervoor dat u de klik hoort wanneer deze in de juiste positie is gezet.

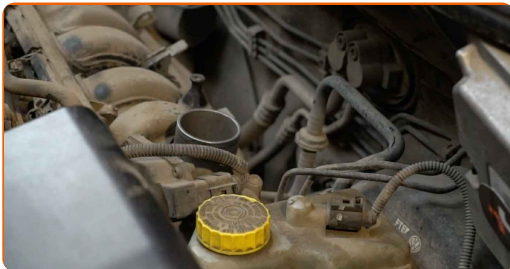
11

Haal de microvezeldoek van het gasklephuis.

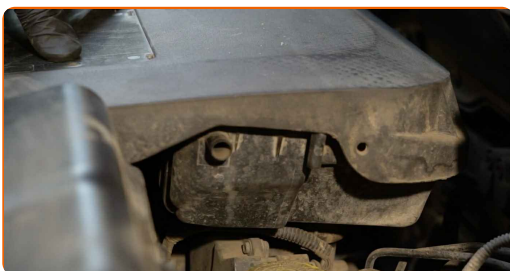
12

Installeer het motordeksel en maak het vast.

- Opgelet! Oefen geen bovenmatige kracht uit bij het monteren. Daarbij zou u de bevestigingsmiddelen voor de auto kunnen beschadigen. SEAT Altea (5P1)
- Zorg ervoor dat de motorafdekking goed op zijn plaats zit. Deze mag niet worden verschoven ten opzichte van de geleidingsbevestigingen en de luchtinlaatslang van het gasklephuis.

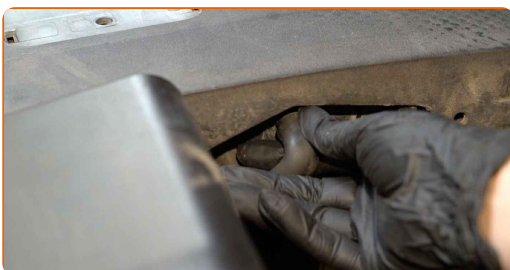
13

Verbind aan de rechterkant de slang van de PCV-klep met de motorafdekplaat.
