Hoe spoorstangeind
vervangen bij een **SEAT**
Cordoba I Vario Van /
Station wagon (6K5) –
vervangingshandleiding

Vervanging: spoorstangeind – SEAT Cordoba I Vario Van / Station wagon (6K5). Tip van AUTODOC:

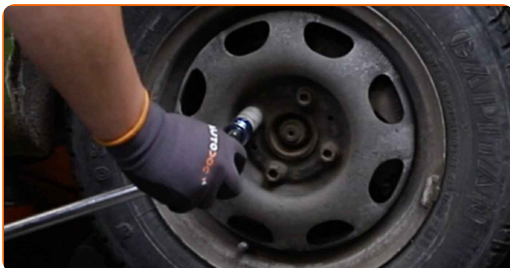
2 Maak de wielbouten los. Gebruik de krachtdopsleutel #17.

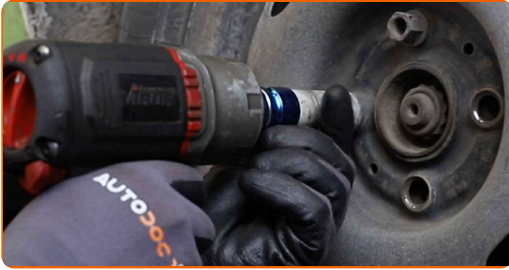
4

Draai de wielbouten los.

- Waarschuwing! Houd het wiel vast tijdens het losschroeven van de bevestigingsbouten om letsel te voorkomen. SEAT Cordoba I Vario Van / Station wagon (6K5)

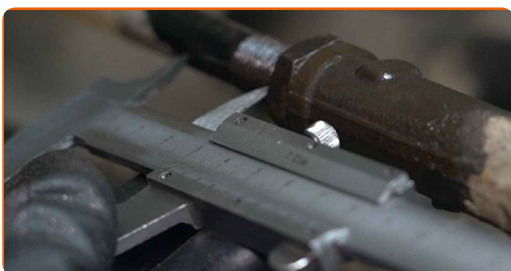
- 7** Markeer of meet tijdens de de-installatie de exacte positie van het kogelgewricht op de spoorstang, of tel het aantal omwentelingen om een verkeerde uitlijning achteraf te voorkomen. Gebruik een schuifmaat.

- Onthoud tijdens de installatie van het spoorstangeinde om hetzelfde aantal omwentelingen te gebruiken of dezelfde lengte van de draad zichtbaar te houden als de meting.

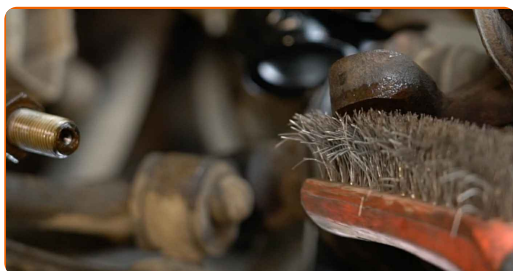
12 Maak de plekken waar het spoorstangeind gemonteerd zit schoon. Gebruik een staalborstel. Gebruik allesreiniger.

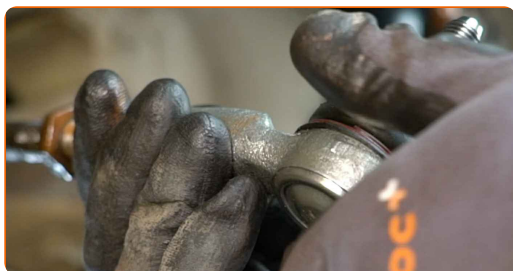
14 Schroef een nieuw spoorstangeinde vast. Gebruik een schuifmaat.

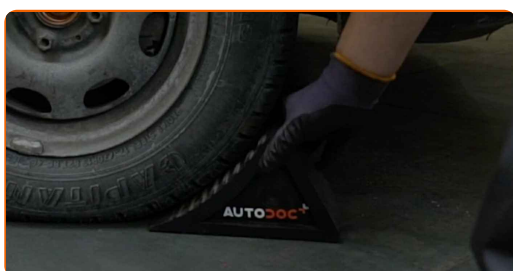
- 25** Verwijder de krik en de wielblokken.

- Na vervanging van het component is het raadzaam op de wielen opnieuw uit te lijnen met een wieluitlijner.
