Hoe multiriem vervangen
bij een **SEAT Ibiza IV
Sportcoupe (6J, 6P)** –
vervangingshandleiding

VERVANGING: MULTIRIEM – SEAT IBIZA IV
SPORTCOUPE (6J, 6P). OVERZICHT MET
GEREEDSCHAP DAT U NODIG HEBT:

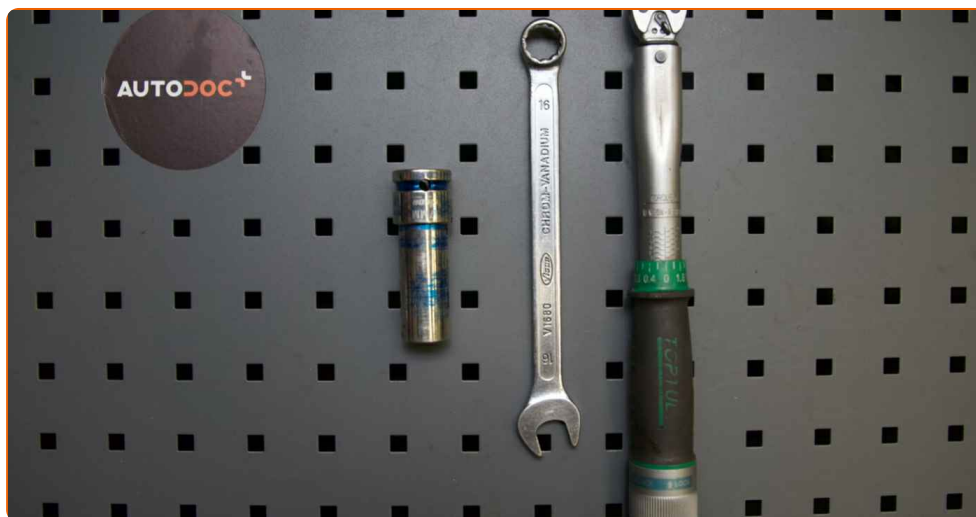
- Momentsleutel
- Combinatiesleutel Nr.16
- Krachtdop voor velgen Nr.17
- Spatbordsbeschermer
- Wielblok

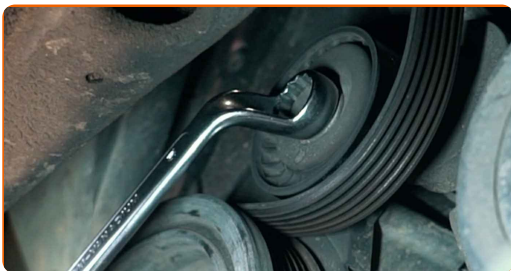
8 Trek de multiriemspanner opzij. Gebruik een combinatie steeksleutel Nr.16

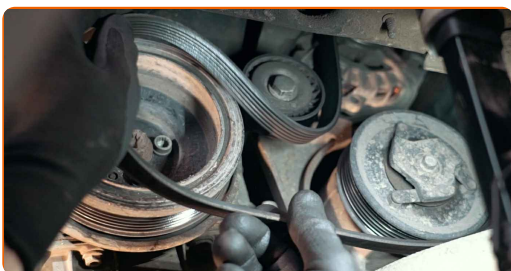
9 Haal de multiriem weg.

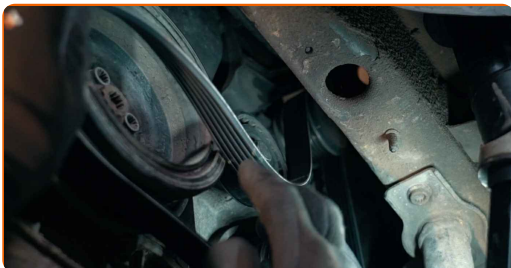
11 Trek de multiriemspanner opzij. Gebruik een combinatie steeksleutel Nr.16

12 Plaats de multiriem.

- Zorg ervoor dat de multiriem nauwsluitend op alle spanners en rollen past.

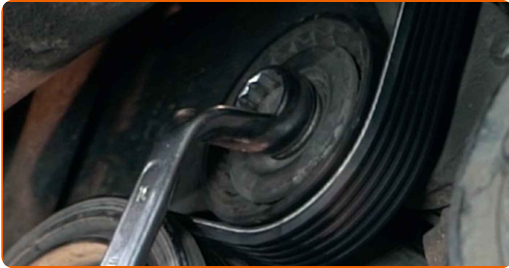
13

Plaats de riemspanner weer in zijn oorspronkelijke positie. Gebruik een combinatie steeksleutel Nr.16
