Hoe multiriem vervangen
bij een **SKODA Fabia I
Sedan (6Y3)** –
vervangingshandleiding

VERVANGING: MULTIRIEM – SKODA FABIA I SEDAN
(6Y3). BENODIGD GEREEDSCHAP:

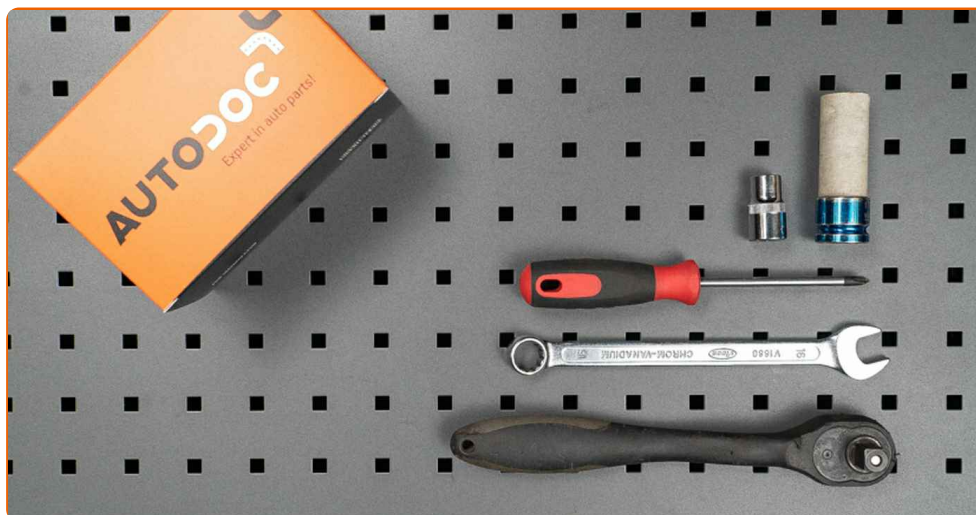
- Slagmoerdop N°12
- Combinatiesleutel Nr.16
- Kruisschroevendraaier
- Spatbordbeschermer

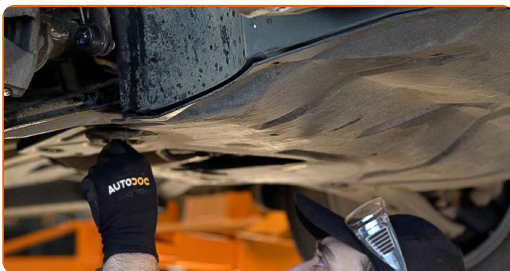
3 Schroef de bevestigingen van de onderste geluidsisolatie los. Gebruik een dopsleutel Nr.12. Gebruik een kruisschroevendraaier.

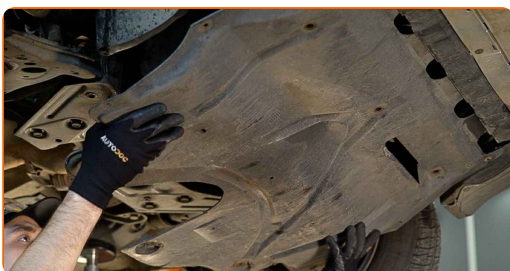
4 Verwijder de onderste geluidsisolatie.

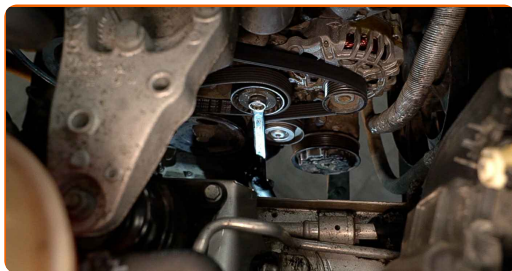
5

Trek de multiriemspanner opzij. Gebruik een combinatie steeksleutel Nr.16.

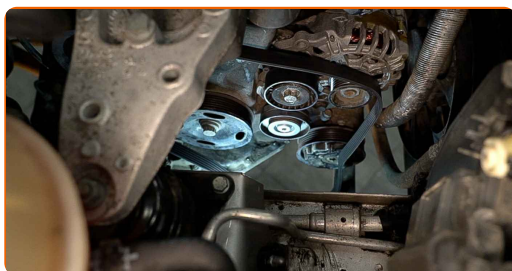
6

Haal de multiriem weg.

- Controleer de staat van de riemspanner en de vrijlooppoelie en vervang deze indien nodig.

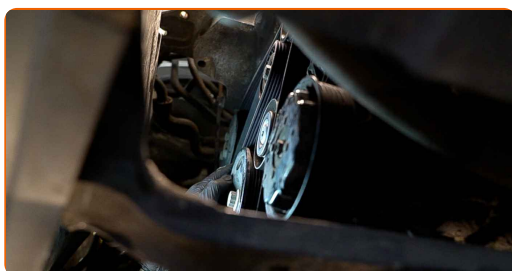
7

Plaats de multiriem.

- Zorg ervoor dat de multiriem nauwsluitend op alle spanners en rollen past.

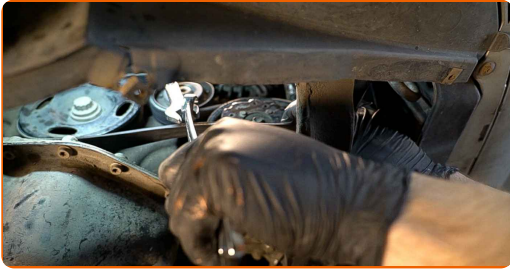
8

Trek de multiriemspanner opzij. Gebruik een combinatie steeksleutel Nr.16.

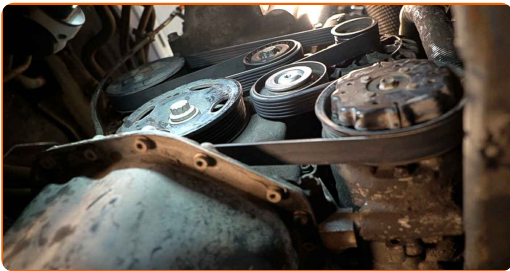
9

Plaats de riemspanner weer in zijn oorspronkelijke positie.

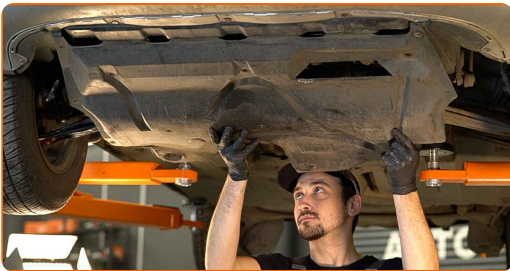
10

Installeer de onderste geluidsisolatie.

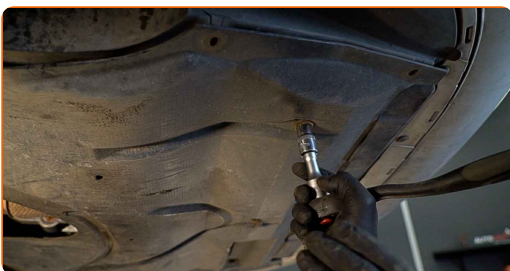
11

Schroef de bevestigingen van de onderste geluidsisolatie vast. Gebruik een dopsleutel Nr.12. Gebruik een kruisschroevendraaier.
