Hoe ruitenwissers
vooraan vervangen bij
een **SKODA Octavia I
Combi (1U5)** –
vervangingshandleiding

VERVANGING: RUITENWISSERS – SKODA OCTAVIA I COMBI (1U5). AANBEVOLEN VOLGORDE VAN STAPPEN:

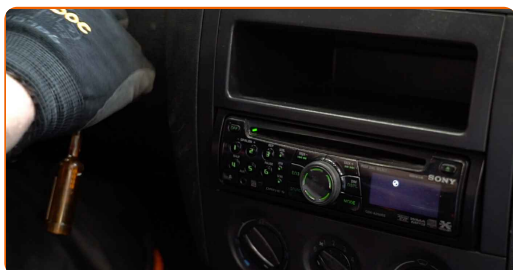
1

Zet het contact aan. Schuif de ruitenwischerhendel naar beneden.

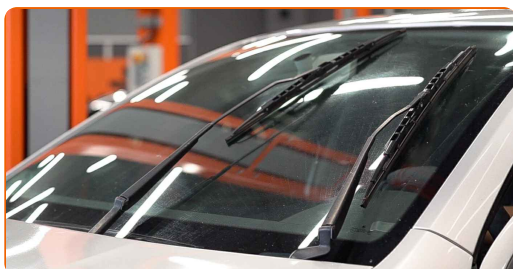
2

Zet het contact uit. In de onderhoudsmodus staan de ruitenwissers in de bovenste stand.

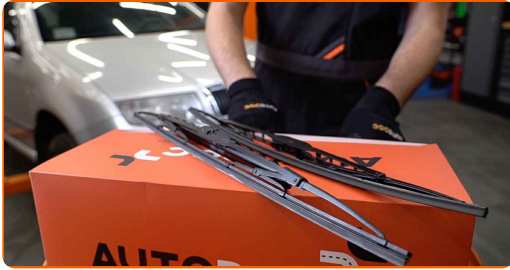
3

Leg de nieuwe ruitenwissers klaar.

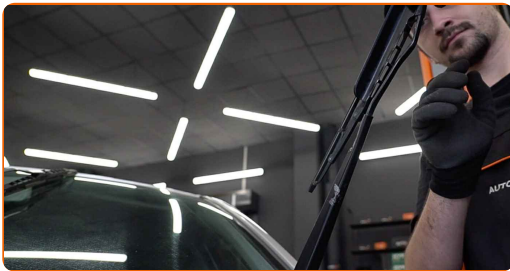
4

Trek de wisserarm weg van het glasoppervlak tot het stopt.

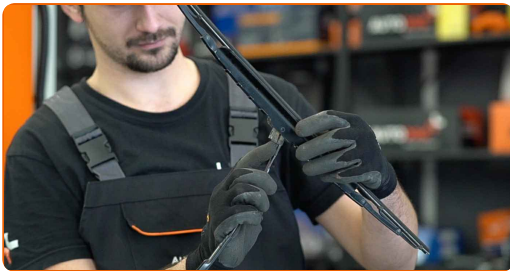
5

Draai het ruitenwisserblad negentig graden. Verwijder het blad van de ruitenwisserarm.

- Bij vervanging van het ruitenwisserblad dient u voorzichtig te zijn om te voorkomen dat de geveerde ruitenwisserarm tegen de ruit slaat.

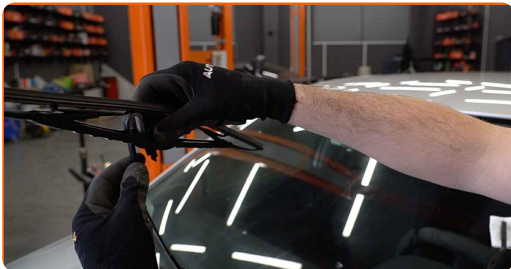
6

Installeer het nieuwe ruitenwischerblad en druk de ruitenwischerarm voorzichtig op de ruit.

- Raak het wisserblad niet aan de werkende rubberen rand aan om schade aan de laag grafiet te vermijden.
- Zorg ervoor dat de rubberen strook van het blad strak tegen het glas aandrukt over de hele lengte.

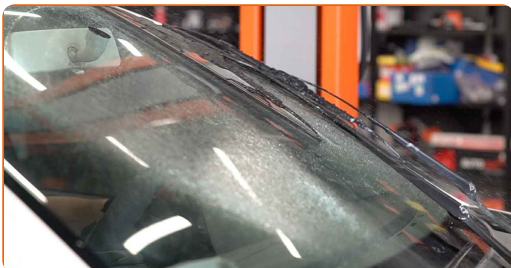
7

Zet het contact aan.

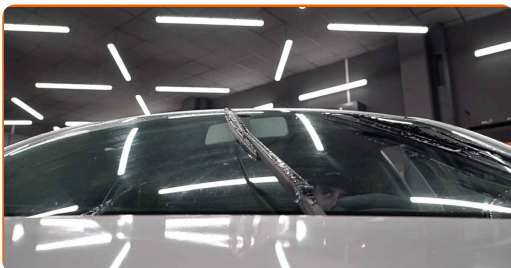
8

Schuif de ruitenwischerhendel naar beneden. Hierdoor schakelt u de ruitenwissers van de onderhoudsmodus over naar de bedrijfsmodus.

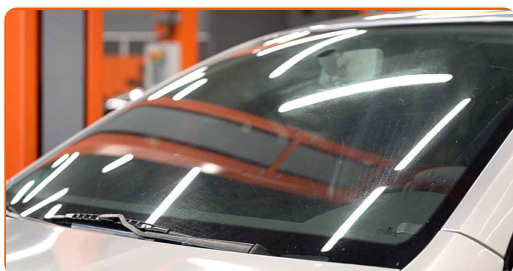
9

Controleer na de installatie de prestatie van de ruitenwissers. De bladen mogen niet kruisen of tegen de afdichting van de voorruit aanbotsen.
