Hoe spiegelglas
vervangen bij een
**SKODA Octavia II
Hatchback (1Z3)** –
vervangingshandleiding

VERVANGING: SPIEGELGLAS – SKODA OCTAVIA II
HATCHBACK (1Z3). BENODIGD GEREEDSCHAP:

VERVANGING: SPIEGELGLAS – SKODA OCTAVIA II HATCHBACK (1Z3). AANBEVOLEN VOLGORDE VAN STAPPEN:

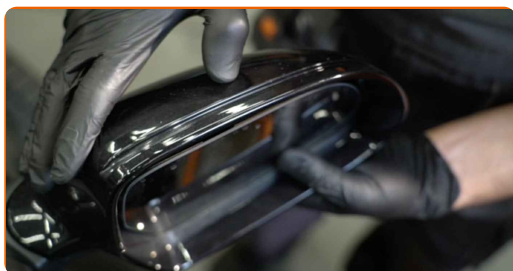
1 Wip het spiegelglas tot het uit de behuizing loskomt.

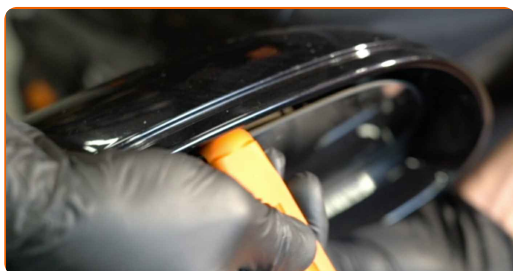
2 Neem het spiegelglas voorzichtig uit de bevestiging. Gebruik een kunststof interieur demontage lepel.

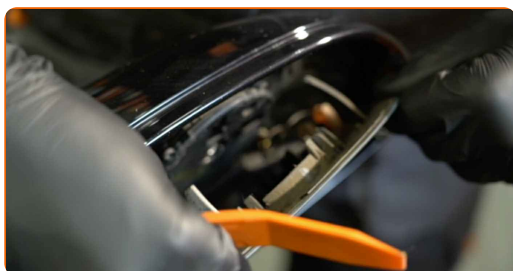
3 Verwijder het spiegelglas.

- Vervanging: spiegelglas – SKODA Octavia II Hatchback (1Z3). Oefen geen bovenmatige kracht uit bij het monteren om het onderdeel niet te beschadigen tijdens de montage.

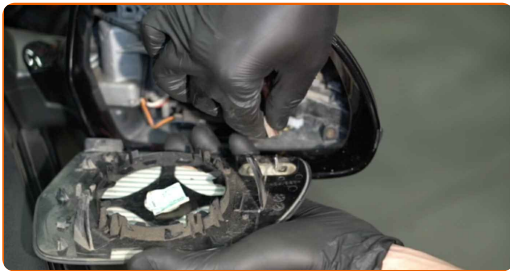
4

Ontkoppel de stekkers voor de spiegelverwarming.

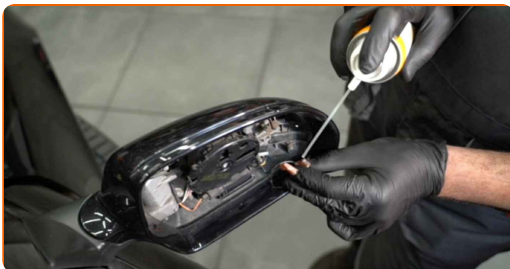
5

Behandel de stekkers voor de spiegelverwarming met een daarvoor bedoeld middel. Gebruik diëlektrisch smeermiddel.

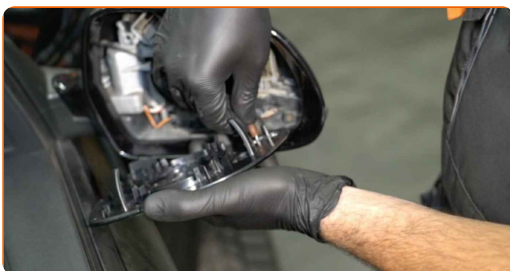
6

Sluit de stekkers voor de spiegelverwarming aan.

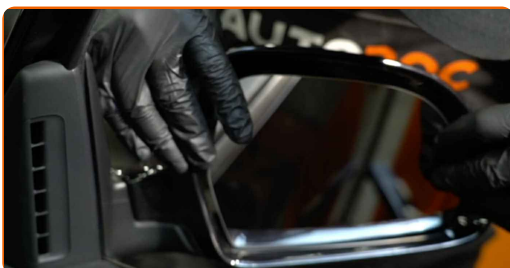
7

Plaats het nieuwe spiegelglas. Zorg ervoor dat u de klik hoort wanneer deze in de juiste positie is gezet.

- Gebruik geen overmatige kracht bij het plaatsen van het onderdeel. Anders kunnen de bevestigingen beschadigd raken.
- Zorg ervoor dat het spiegelglas correct geplaatst is. Het dient met de vergrendelingslipjes op de behuizing uitgelijnd te zijn.

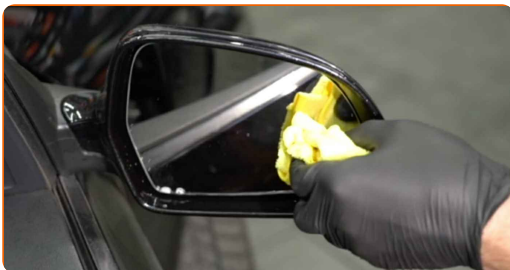
8

Maak het spiegelglas schoon.

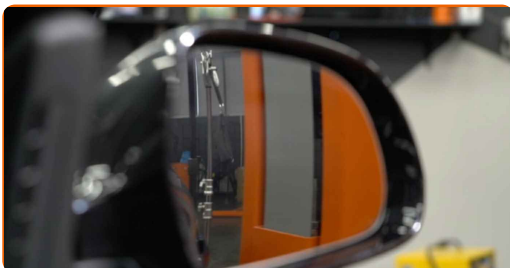
9

Zet het contact aan. Dit is noodzakelijk om te garanderen dat de component correct werkt.
