Hoe gloeilamp koplamp  
vervangen bij een  
**SKODA Octavia III**  
**Combi (5E5) –**  
vervangingshandleiding

VERVANGING: GLOEILAMP KOPLAMP – SKODA  
OCTAVIA III COMBI (5E5). WERKTUIG DAT U DAARBIJ  
NODIG HEBT:

**VERVANGING: GLOEILAMP KOPLAMP – SKODA OCTAVIA III COMBI (5E5). HANTEER DE VOLGENDE PROCEDURE:**

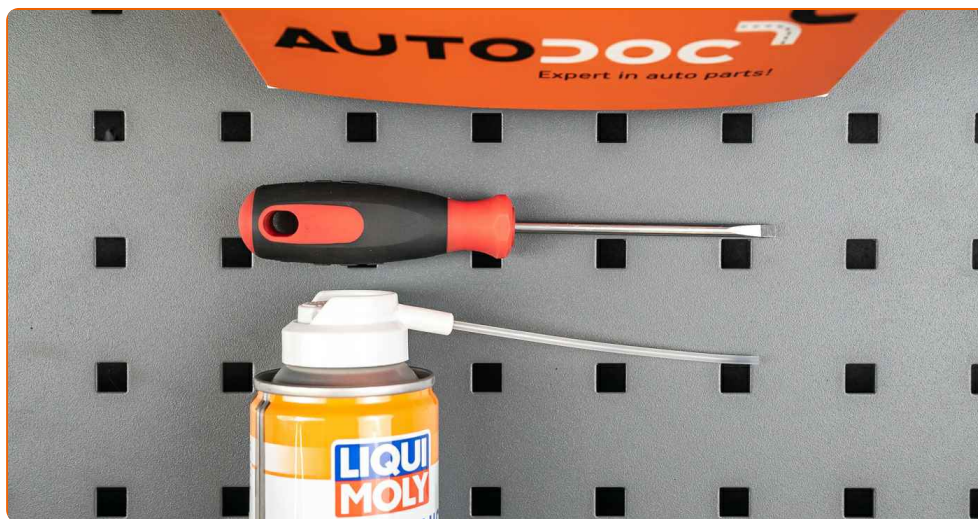
• Contactspray

• Platte schroevendraaier

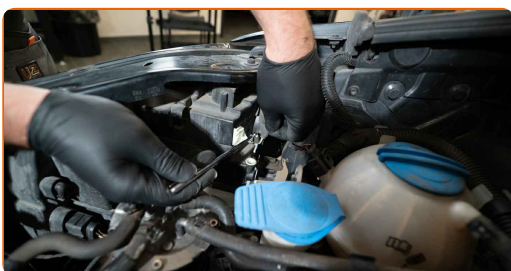
**2** Verwijder de achterste kap van de koplamp.

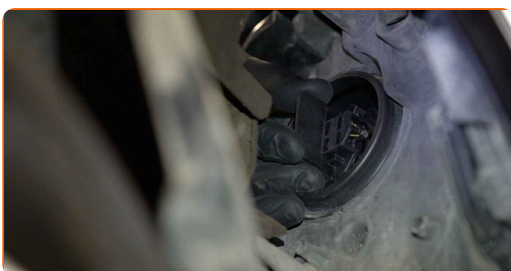
**3** Maak de lamphouder los door deze ~30° te draaien. Verwijder de houder uit de montagepositie in de koplamp.
