Hoe interieurfilter
vervangen bij een
**SKODA Octavia III
Combi (5E5)** –
vervangingshandleiding

Vervanging: interieurfilter – SKODA Octavia III Combi (5E5). Overzicht met gereedschap dat u nodig hebt:

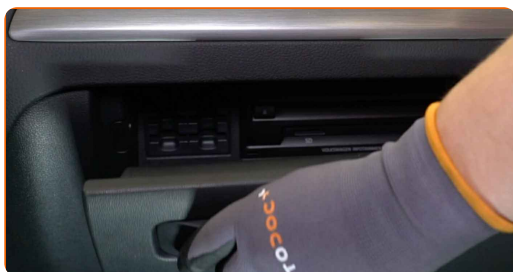
1 Open het handschoenenkastje.

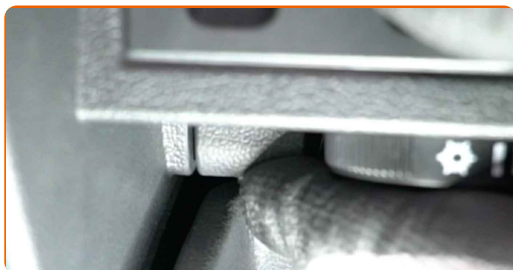
2 Druk de klemmen van het handschoenenkastje omlaag.

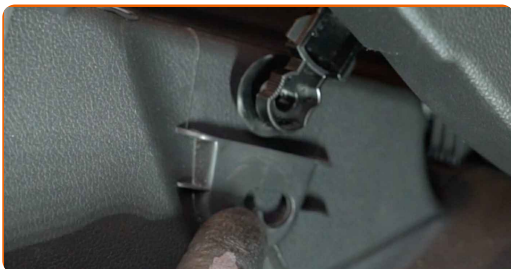
3 Maak de borgkabel (riempje) los van de klep van het dashboardkastje.

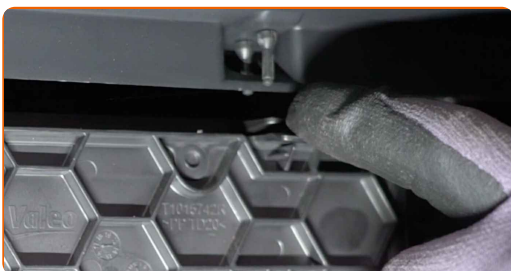
4 Maak de clips van de kap van het interieurfilter los.

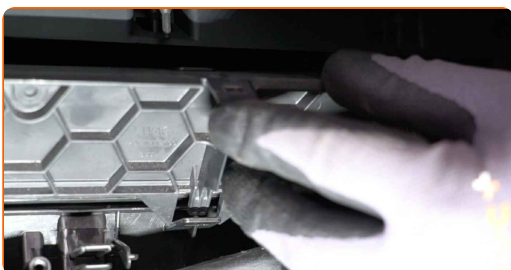
5 Verwijder het behuizingsdeksel van de cabineluchtfilter.

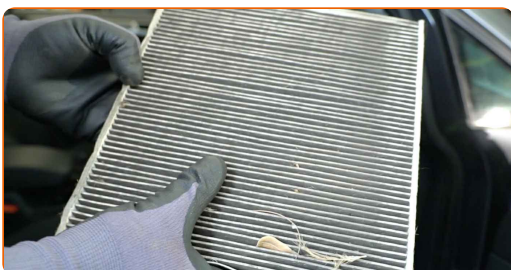
6 Verwijder de cabineluchtfilter.

- Probeer de filter niet te reinigen en opnieuw te gebruiken - dit beïnvloedt de kwaliteit van de reiniging van lucht in de wagen.

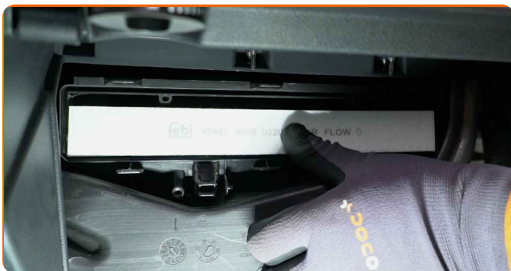
7 Plaats een nieuw filterelement in de filterbehuizing.

- Vervanging: interieurfilter – SKODA Octavia III Combi (5E5). Zorg ervoor dat u het filterelement in de correcte stand aanbrengt. Voorkom dat het scheef komt te zitten.
- Volg de pijl op de filter voor de richting van de luchtstroom.

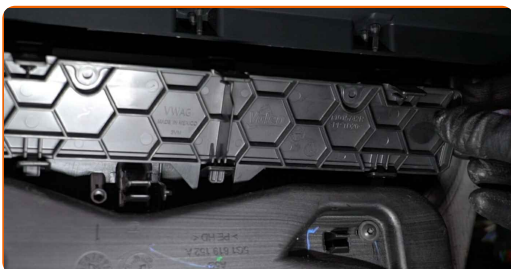
8 Installeer het behuizingsdeksel van de cabineluchtfilter. Zorg ervoor dat u de klik hoort wanneer deze in de juiste positie is gezet.

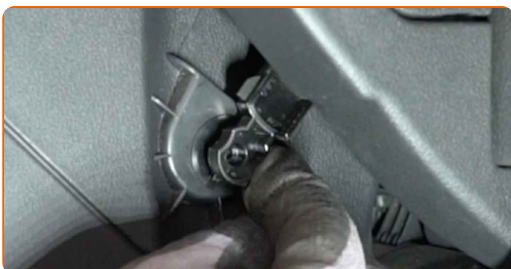
9 Maak de borgkabel (riempje) vast aan de klep van het dashboardkastje.

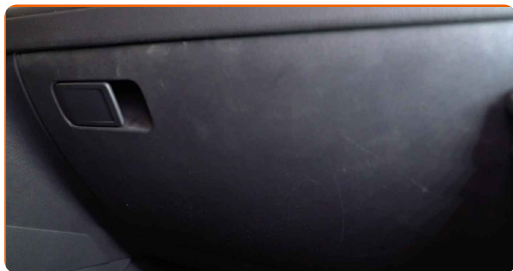
10

Klap het handschoenenvak dicht.
