Hoe ruitenwissers
vooraan vervangen bij
een **SKODA Octavia III
Combi (5E5)** –
vervangingshandleiding

Vervanging: ruitenwissers – SKODA Octavia III Combi (5E5). De experts van AUTODOC bevelen aan:

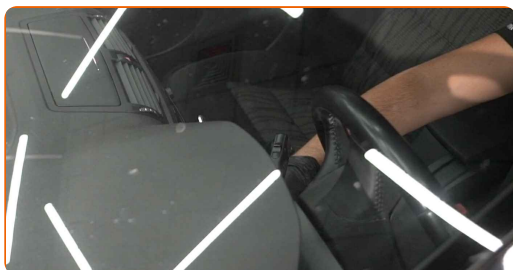
1

Zet het contact aan. Schuif de ruitenwischerhendel naar beneden.

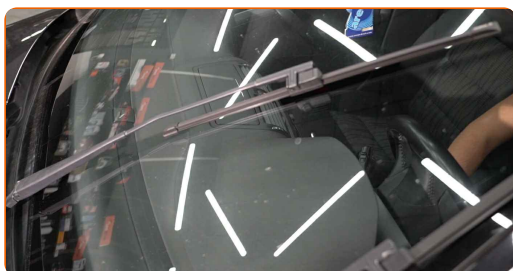
2

Zet het contact uit. In de onderhoudsmodus staan de ruitenwissers in de bovenste stand.

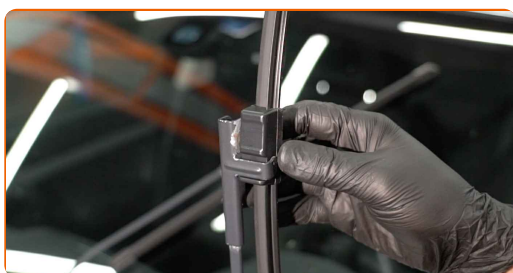
4 Trek de wisserarm weg van het glasoppervlak tot het stopt.

- Bij vervanging van het ruitenwisserblad dient u voorzichtig te zijn om te voorkomen dat de geveerde ruitenwisserarm tegen de ruit slaat.

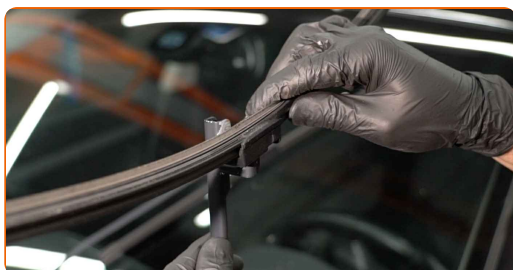
5 Draai het ruitenwisserblad negentig graden.

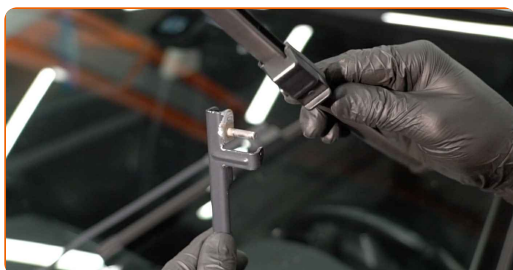
6 Verwijder het blad van de ruitenwisserarm.

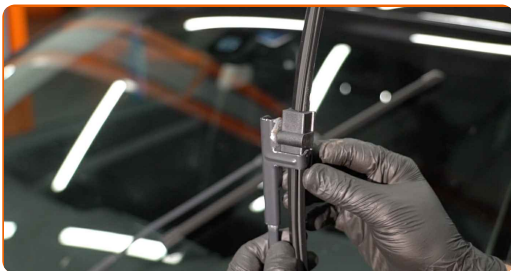
7

Installeer het nieuwe ruitenwischerblad en druk de ruitenwischerarm voorzichtig op de ruit.

- Raak het wisserblad niet aan de werkende rubberen rand aan om schade aan de laag grafiet te vermijden.
- Zorg ervoor dat de rubberen strook van het blad strak tegen het glas aandrukt over de hele lengte.

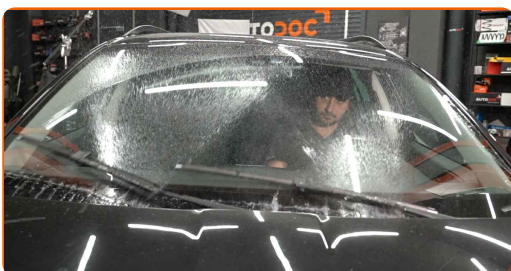
9

Controleer na de installatie de prestatie van de ruitenwissers. De bladen mogen niet kruisen of tegen de afdichting van de voorruit aanbotsen.
