Hoe bobine vervangen bij  
een **VAUXHALL Insignia**  
**Mk I (A) Sedan (G09)** –  
vervangingshandleiding

VERVANGING: BOBINE – VAUXHALL INSIGNIA MK I (A)  
SEDAN (G09). BENODIGD GEREEDSCHAP:

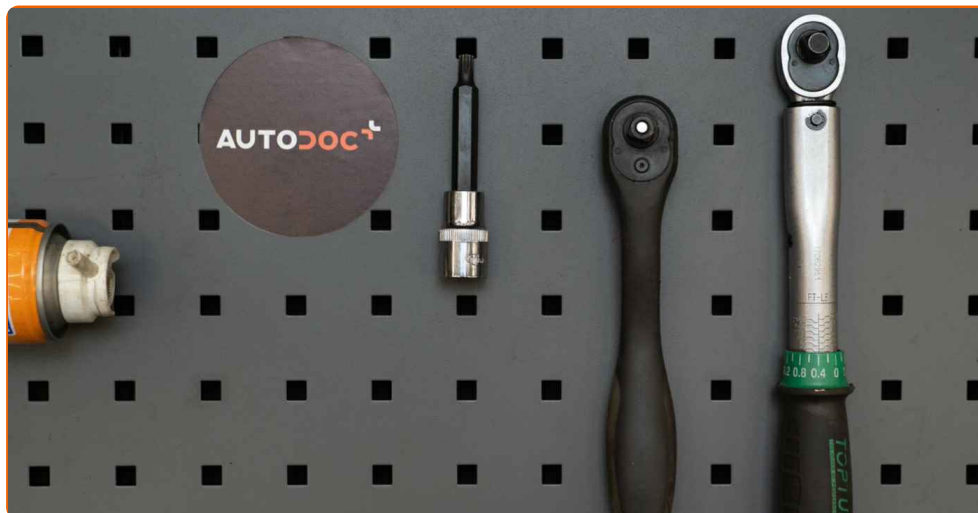
- Contactspray
- Momentsleutel
- Torx bit T40
- Ratelsleutel
- Koevoet
- Spatbordbeschermer

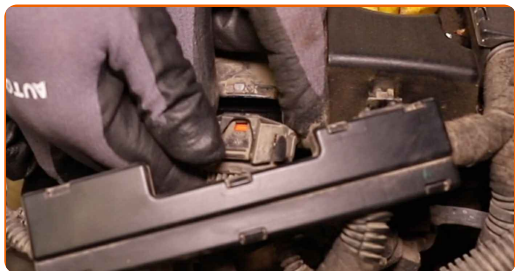
4 Koppel de aansluiting van de ontstekingsspoel los.

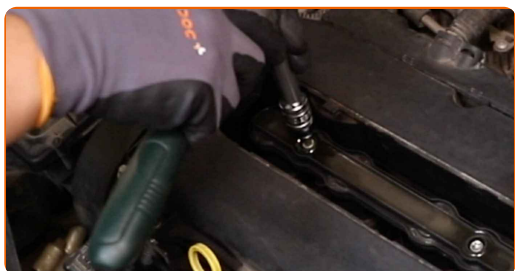
5 Schroef de bobinebouten los. Gebruik Torx T40. Gebruik een ratelsleutel.

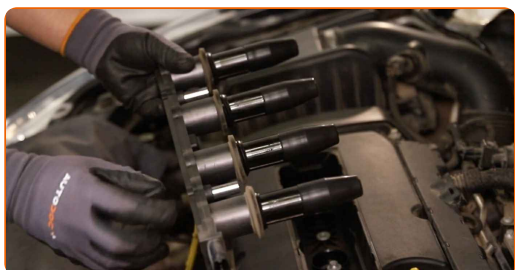
6 Til de ontstekingsspoel eruit. Gebruik een koevoet.

7 Verwijder de bobine uit de uitsparing van de bougie.

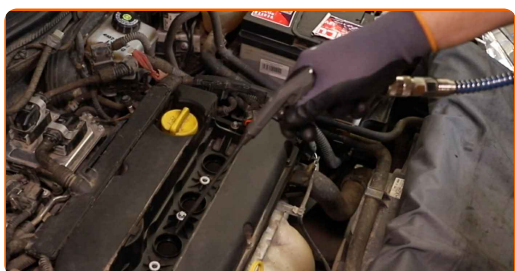
8 Reinig vuil, stof en afzetting uit de binnenzijde van de montagelocatie van de bougies.

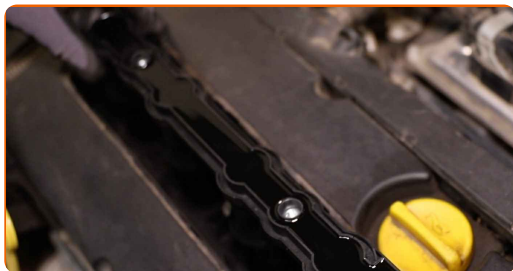
9

Plaats de nieuwe ontstekingsspoel in de uitsparing van de bougie.

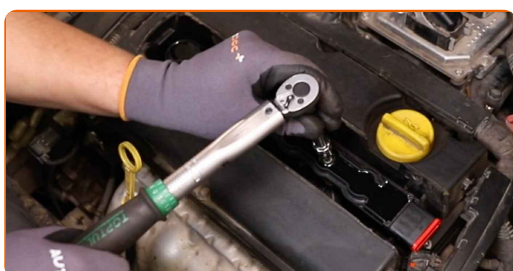
10

Draai de bobinebouten vast. Gebruik Torx T40. Gebruik een momentsleutel. Draai deze vast tot een koppel van 7 Nm.

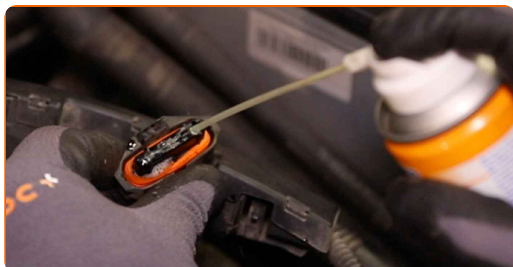
11

Behandel het verbindingstuk van de ontstekingsspoel met contactspray. De spray zorgt voor bescherming tegen corrosie en oxidatie en vermindert tevens de contactweerstand.

- Vervanging: bobine – VAUXHALL Insignia Mk I (A) Sedan (G09). Wacht een paar minuten af na het aanbrengen van de spray.

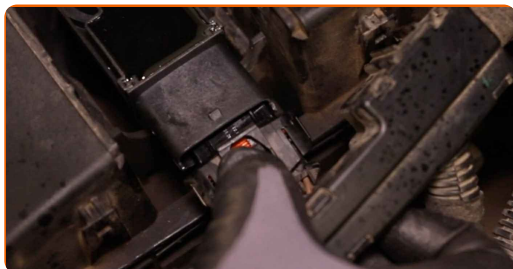
**12** Sluit de stekker van de ontstekingsspoel aan.

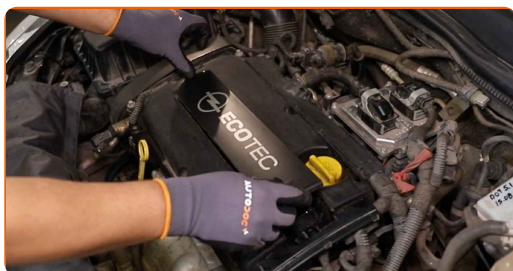
**13** Installeer het motordeksel en maak het vast.

- Vervanging: bobine – VAUXHALL Insignia Mk I (A) Sedan (G09). Oefen geen bovenmatige kracht uit bij het monteren. Daarbij zou het onderdeel schade kunnen oplopen.
