Hoe bobine vervangen bij
een **VAUXHALL Vectra
Mk II (C) Sedan (Z02)** –
vervangingshandleiding

VERVANGING: BOBINE – VAUXHALL VECTRA MK II (C)
SEDAN (Z02). BENODIGD GEREEDSCHAP:

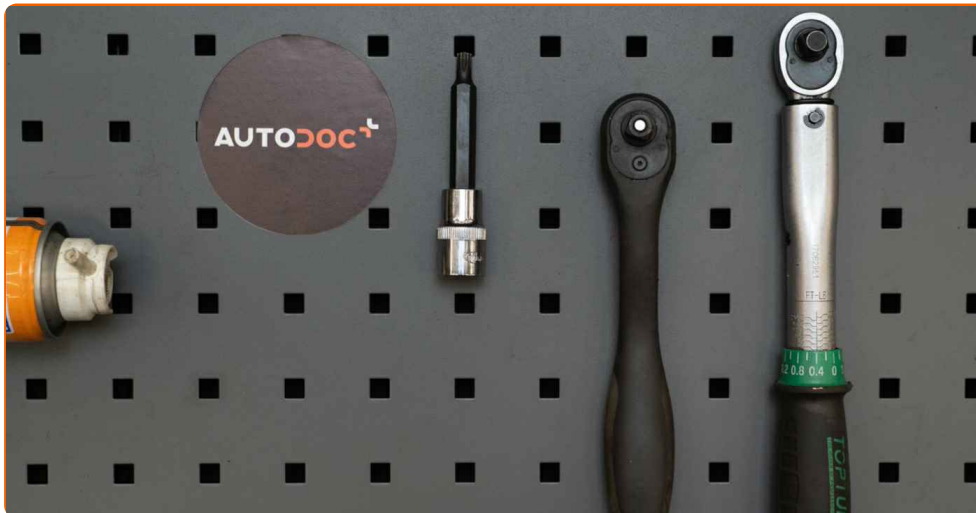
- Contactspray
- Momentsleutel
- Torx bit T40
- Ratelsleutel
- Koevoet
- Spatbordbeschermer

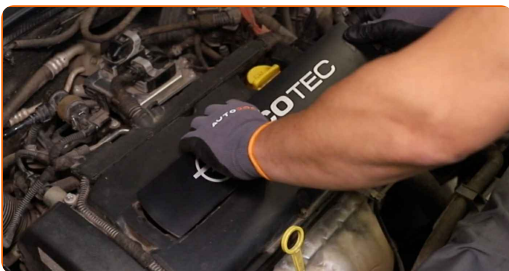
3 Verwijder het motordeksel.

- Vervanging: bobine – VAUXHALL Vectra Mk II (C) Sedan (Z02). Oefen niet te veel kracht uit bij het verwijderen van het onderdeel aangezien het daarbij beschadigd zou kunnen raken.

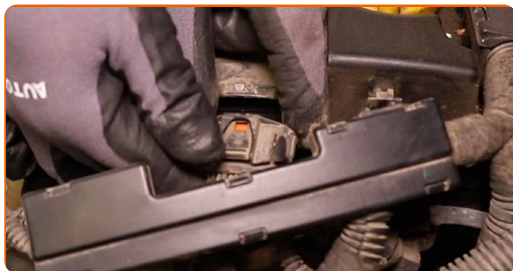
4 Koppel de aansluiting van de ontstekingsspoel los.

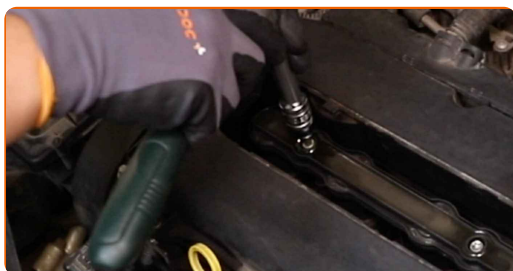
5 Schroef de bobinebouten los. Gebruik Torx T40. Gebruik een ratelsleutel.
