Hoe multiriem vervangen
bij een **VW Golf VI
Hatchback (5K1)** –
vervangingshandleiding

VERVANGING: MULTIRIEM – VW GOLF VI HATCHBACK
(5K1). OVERZICHT MET GEREEDSCHAP DAT U NODIG
HEBT:

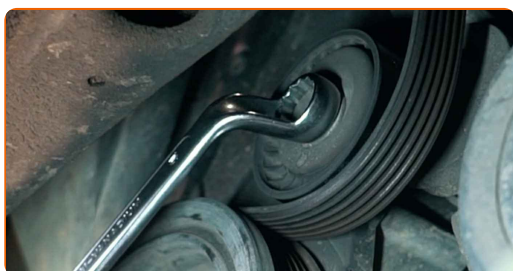
- 7 Neem het wiel eraf.
- 8 Trek de multiriemspanner opzij. Gebruik een combinatie steeksleutel Nr.16

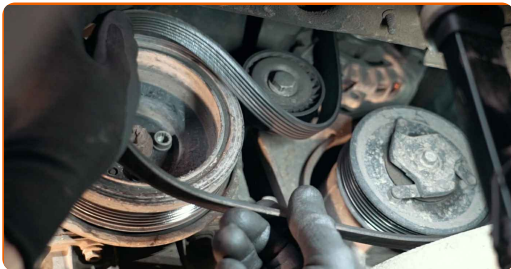
9

Haal de multiriem weg.

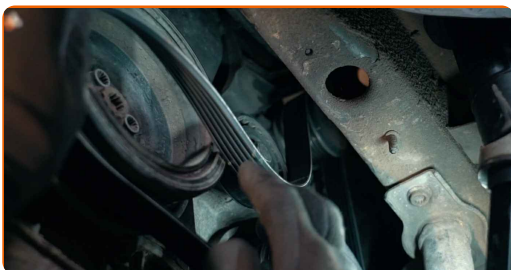
12

Plaats de multiriem.

- Zorg ervoor dat de multiriem nauwsluitend op alle spanners en rollen past.
