Hoe gloeilamp koplamp  
vervangen bij een **VW  
Multivan T5 (7HM, 7HN,  
7HF, 7EF, 7EM, 7EN)** –  
vervangingshandleiding

VERVANGING: GLOEILAMP KOPLAMP – VW MULTIVAN  
T5 (7HM, 7HN, 7HF, 7EF, 7EM, 7EN). WERKTUIG DAT U  
DAARBIJ NODIG HEBT:

## VERVANGING: GLOEILAMP KOPLAMP – VW MULTIVAN T5 (7HM, 7HN, 7HF, 7EF, 7EM, 7EN). HANTEER DE VOLGENDE PROCEDURE:

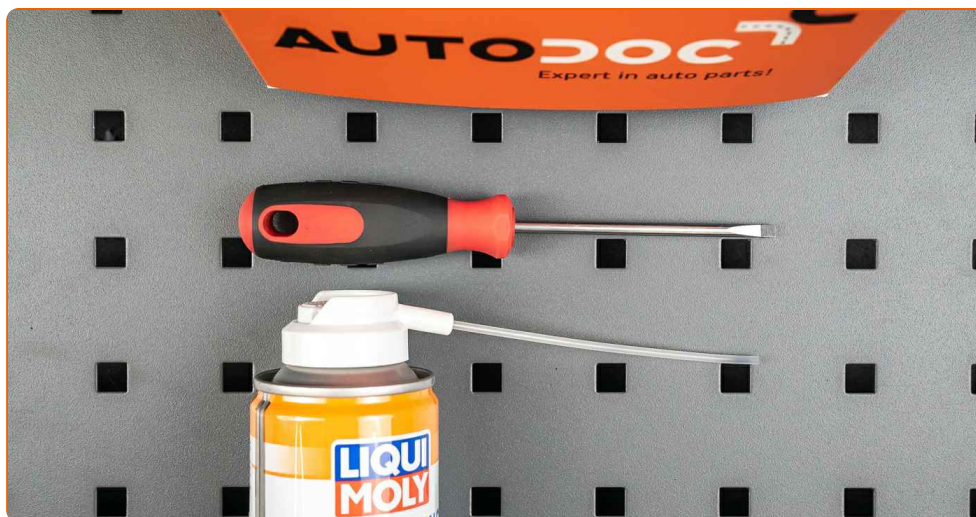
• Contactspray

• Platte schroevendraaier

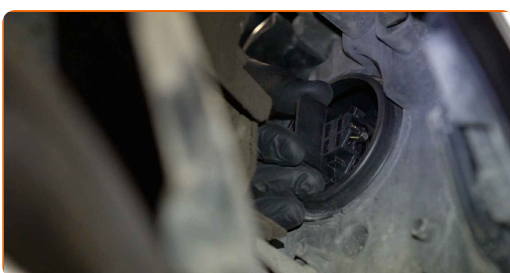
**3** Maak de lamphouder los door deze ~30° te draaien. Verwijder de houder uit de montagepositie in de koplamp.

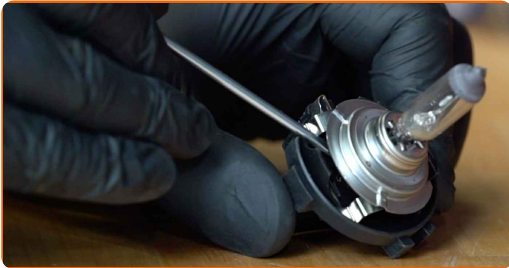
- 4 Verwijder de oude lamp. Gebruik een platte schroevendraaier. Controleer de staat van de aansluitingen op de lamphouder. Vervang deze indien nodig.

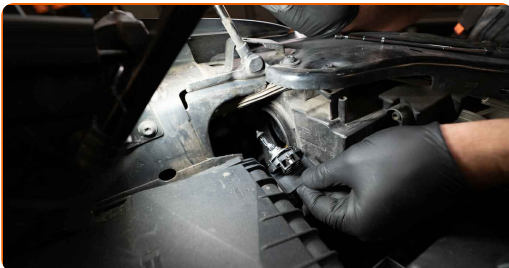
- 5 Installeer een nieuwe lamp in de houder.

- Zorg ervoor dat u het lampglas niet aanraakt. Achterblijvende vingerafdrukken kunnen defecten veroorzaken.

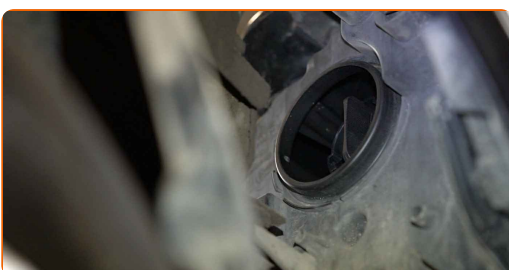
- 6 Installeer de lamphouder in de montagelocatie van de koplamp. Maak de lamphouder vast door deze ~30° te draaien.
