Hoe bobine vervangen bij  
een **VW Multivan T5**  
**(7HM, 7HN, 7HF, 7EF,**  
**7EM, 7EN) –**  
vervangingshandleiding

VERVANGING: BOBINE – VW MULTIVAN T5 (7HM, 7HN, 7HF, 7EF, 7EM, 7EN). OVERZICHT MET GEREEDSCHAP DAT U NODIG HEBT:

## VERVANGING: BOBINE – VW MULTIVAN T5 (7HM, 7HN, 7HF, 7EF, 7EM, 7EN). AANBEVOLEN VOLGORDE VAN STAPPEN:

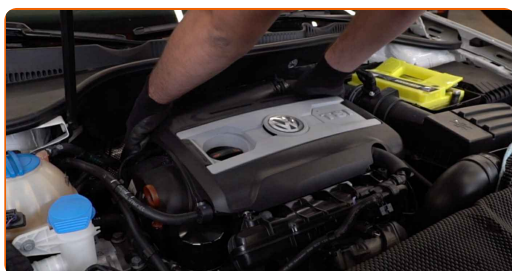
3 Verwijder het motordeksel.

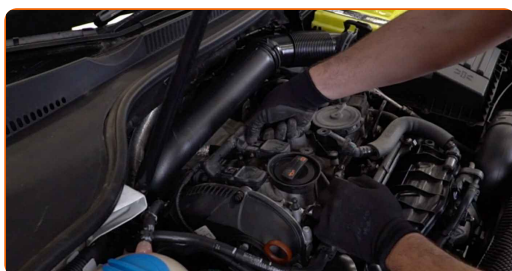
4 Trek de stekkers uit de bobines.

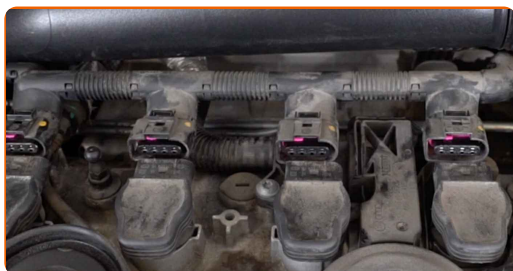
5

Til de bedrading van de bobines een klein stukje omhoog en schuif het opzij.

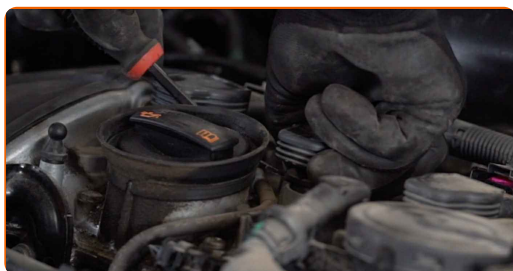
6

Til de ontstekingsspoel eruit. Gebruik een koevoet.

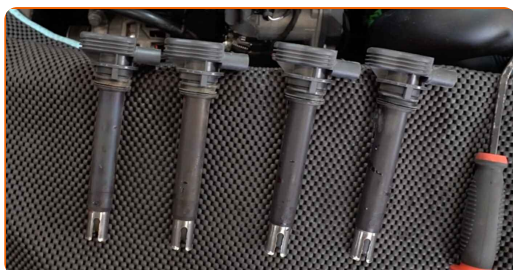
7

Verwijder de bobine uit de uitsparing van de bougie.

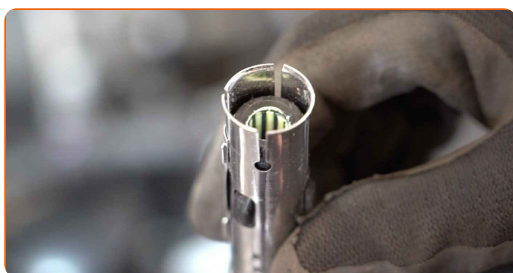
8

Behandel de top van de bobine. Gebruik smeermiddel voor hoge temperaturen. Gebruik een platte schroevendraaier.

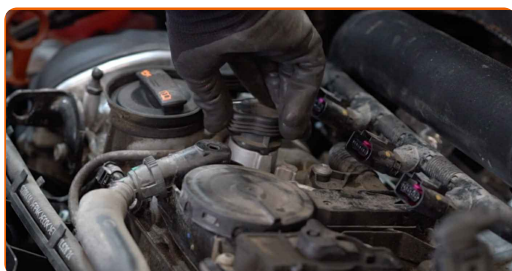
9

Plaats de nieuwe ontstekingsspoel in de uitsparing van de bougie. Zorg ervoor dat u de klik hoort wanneer deze in de juiste positie is gezet.

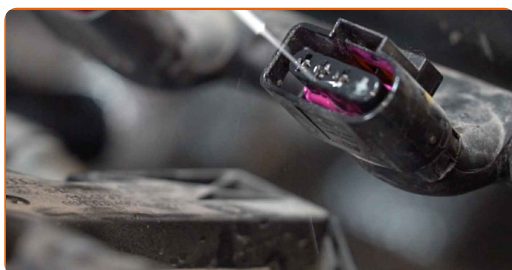
10

Behandel het verbindingsstuk van de ontstekingsspoel met contactspray. De spray zorgt voor bescherming tegen corrosie en oxidatie en vermindert tevens de contactweerstand.

- Wacht enkele minuten na het aanbrengen van de spray.

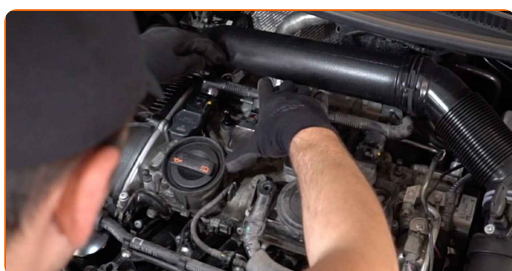
11

Sluit de stekkers van de bobines aan.

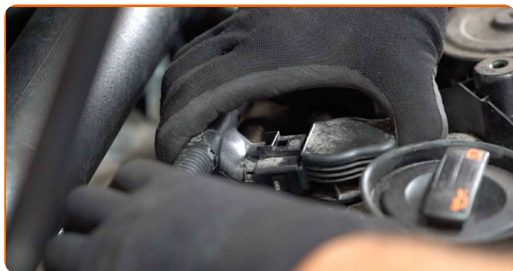
- 12 Zet de bedrading van de bobines in de bevestigingspunten vast.

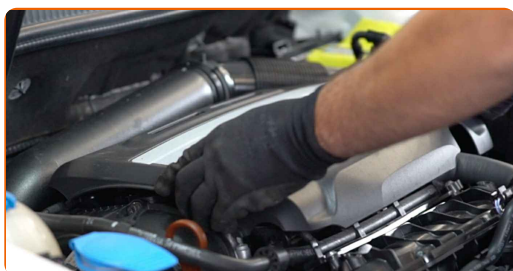
- 13 Installeer het motordeksel en maak het vast. Zorg ervoor dat u de klik hoort wanneer deze in de juiste positie is gezet.
