Hoe multiriem vervangen  
bij een **VW Passat B3/B4  
Variant (3A5, 35i)** –  
vervangingshandleiding

VERVANGING: MULTIRIEM – VW PASSAT B3/B4  
VARIANT (3A5, 35I). BENODIGD GEREEDSCHAP:

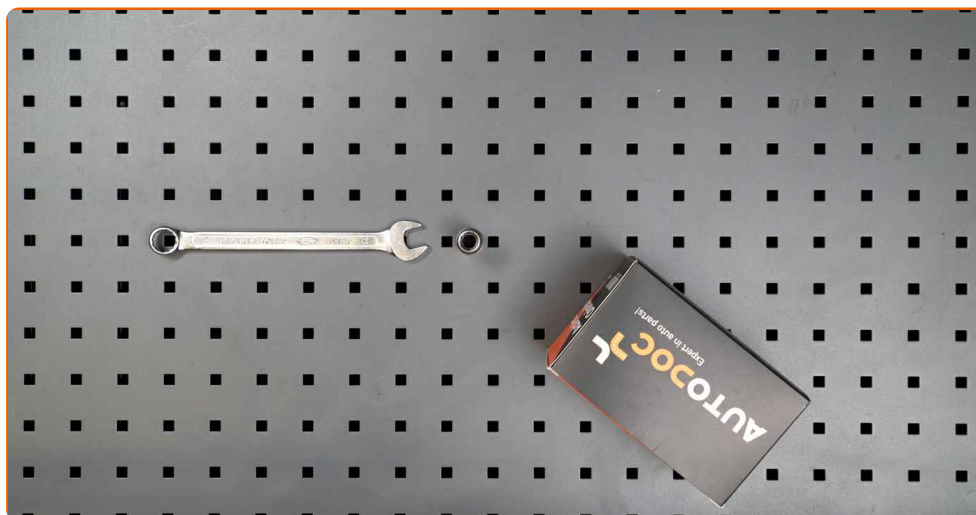
- Dopsleutel nr.12
- Combinatiesleutel Nr.16
- Ratelsleutel

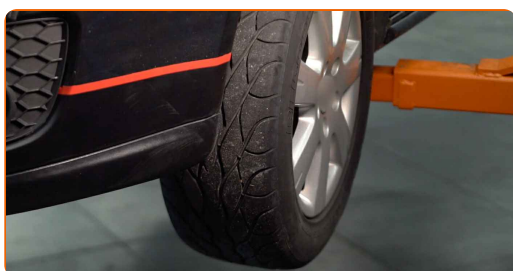
- 5 Maak de bevestigingen van de onderste afdekkap van de oliepan los. Gebruik een dopsleutel Nr.12.

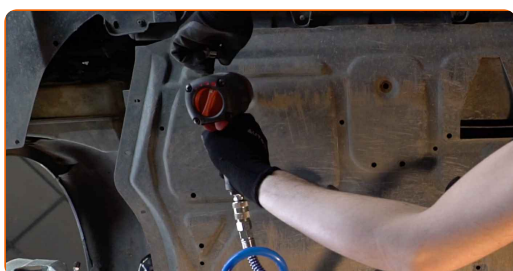
6 Verwijder de afdekking van de oliepan.

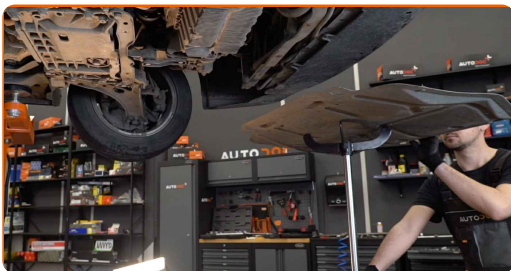
7 Trek de multiriemspanner opzij. Gebruik een combinatie steeksleutel Nr.16.

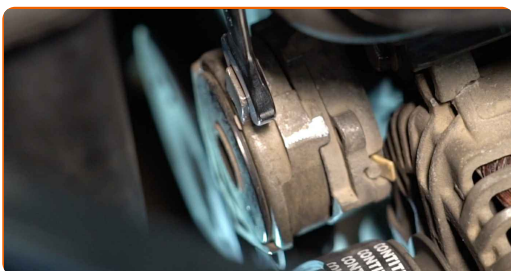
8 Haal de multiriem weg.

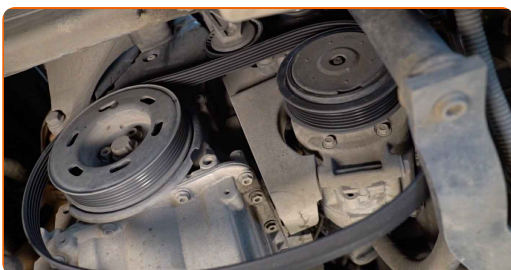
9 Plaats de riemspanner weer in zijn oorspronkelijke positie.

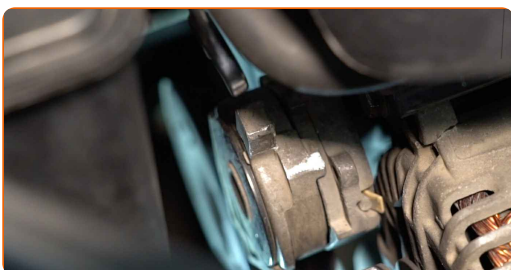
10 Plaats de multiriem.

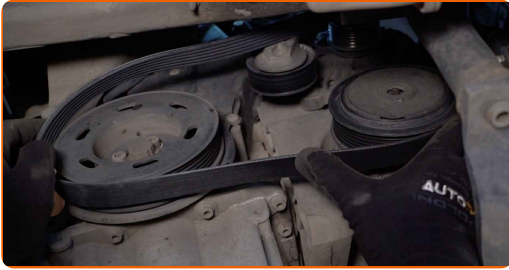
- Zorg ervoor dat de multiriem nauwsluitend op alle spanners en rollen past.

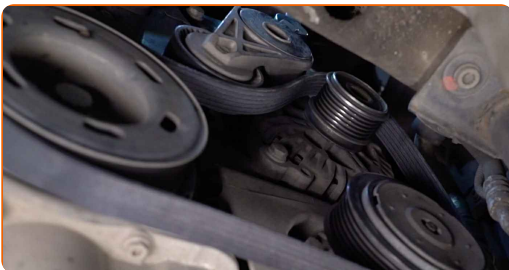
12 Breng de multiriem aan op de riemspanner.

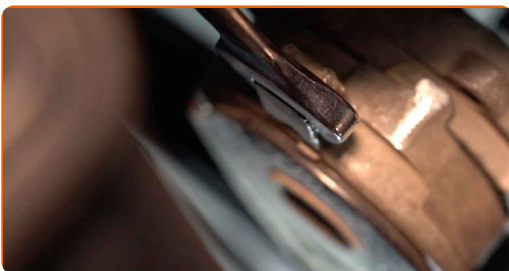
13 Plaats de riemspanner weer in zijn oorspronkelijke positie.

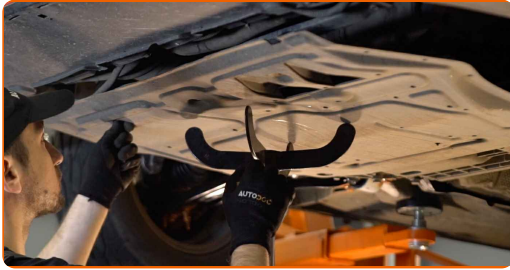
Plaats de onderste afdekkap van de oliepan weer terug.

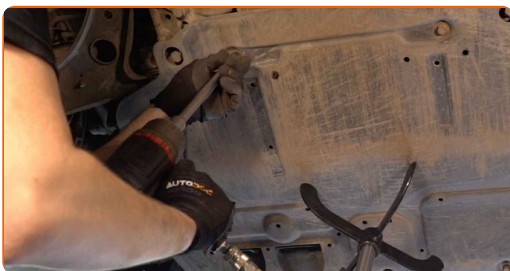
Draai de bevestigingen van de onderste afdekkap van de oliepan vast. Gebruik een dopsleutel Nr.12. Gebruik een ratelsleutel.
