Hoe gloeilamp koplamp
vervangen bij een **VW**
Passat B5 GP Sedan
(3BG, 3B3) –
vervangingshandleiding

VERVANGING: GLOEILAMP KOPLAMP – VW PASSAT B5
GP SEDAN (3BG, 3B3). WERKTUIG DAT U DAARBIJ
NODIG HEBT:

VERVANGING: GLOEILAMP KOPLAMP – VW PASSAT B5 GP SEDAN (3BG, 3B3). HANTEER DE VOLGENDE PROCEDURE:

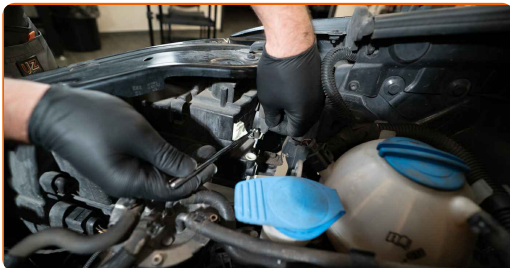
2 Verwijder de achterste kap van de koplamp.

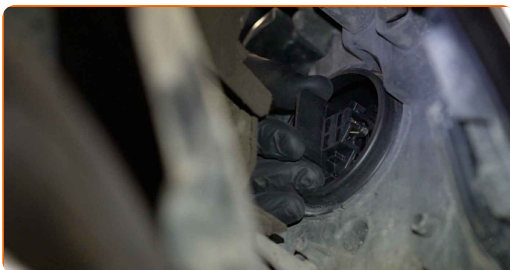
3 Maak de lamphouder los door deze ~30° te draaien. Verwijder de houder uit de montagepositie in de koplamp.

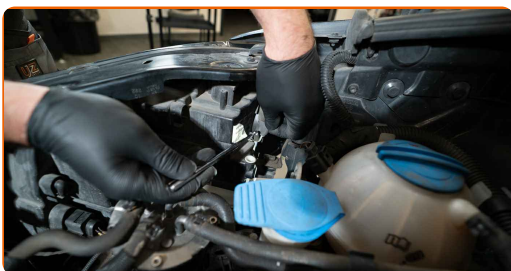
7

Installeer de achterste kap van de koplamp en maak deze stevig vast.
