Hoe multiriem vervangen
bij een **VW Polo III
Hatchback (6N2)** –
vervangingshandleiding

VERVANGING: MULTIRIEM – VW POLO III HATCHBACK
(6N2). OVERZICHT MET GEREEDSCHAP DAT U NODIG
HEBT:

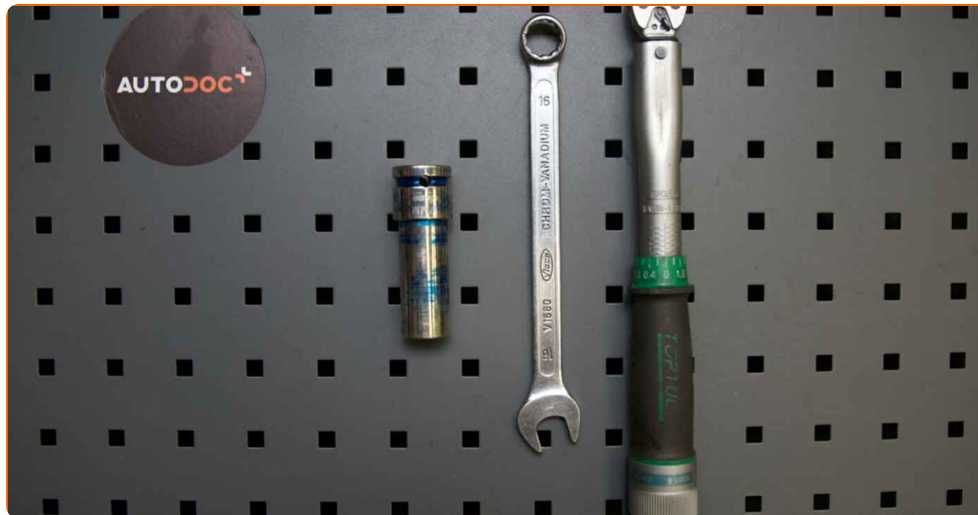
- Momentsleutel
- Combinatiesleutel Nr.16
- Krachtdop voor velgen Nr.17
- Spatbordsbeschermer
- Wielblok

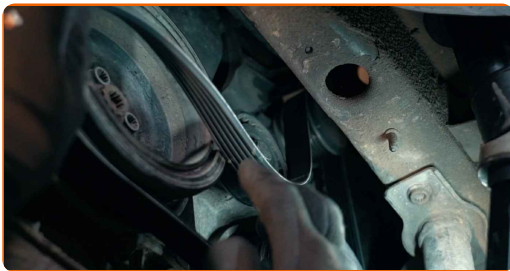
12 Plaats de multiriem.

- Zorg ervoor dat de multiriem nauwsluitend op alle spanners en rollen past.

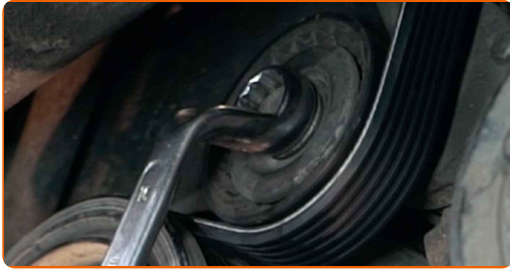
13 Plaats de riemspanner weer in zijn oorspronkelijke positie. Gebruik een combinatie steeksleutel Nr.16
