Hoe motorolie en filter
vervangen bij een **VW**
Touran II (5T1) –
vervangingshandleiding

VERVANGING: MOTOROLIE EN FILTER – VW TOURAN II (5T1). OVERZICHT MET GEREEDSCHAP DAT U NODIG HEBT:

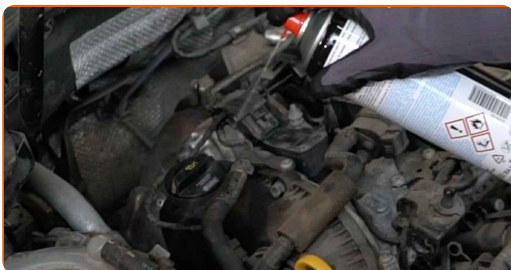
3 Maak het kapje van de olievulpijp schoon. Gebruik allesreiniger.

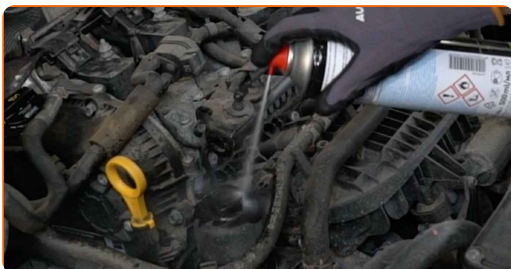
4 Reinig de kap van de oliefilterbehuizing. Gebruik allesreiniger.

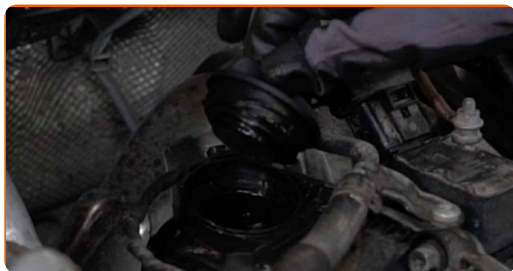
5 Schroef de olievuldop los.

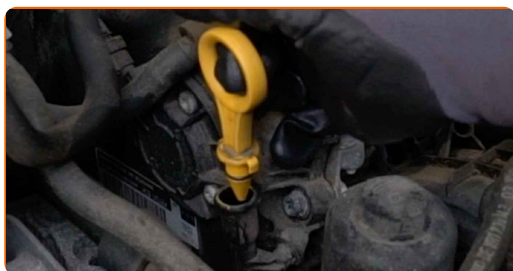
6 Trek de oliepeilstok omhoog.

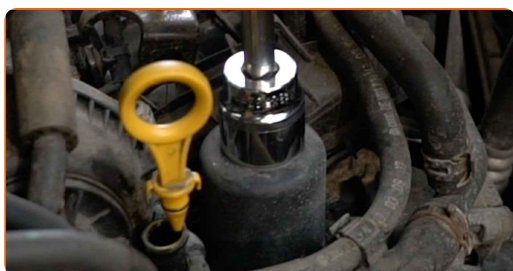
7 Schroef de behuizingskap van de filter samen met het oude filterelement los. Gebruik een dopsleutel Nr.32. Gebruik een ratelsleutel.

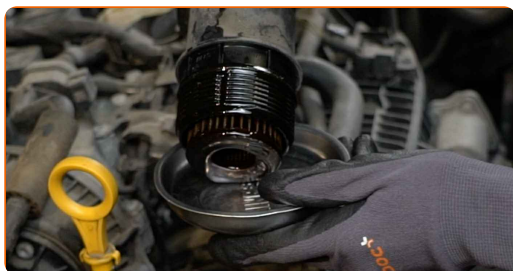
8 Doe het oude oliefilter in de bak.

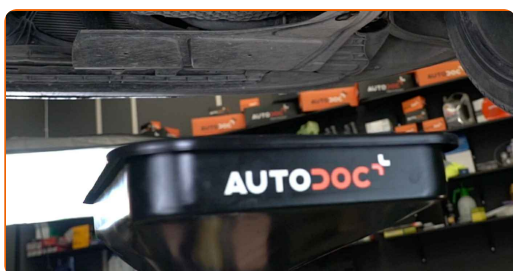
10

Zet een olie opvangbak van ten minste 5 liter onder het afvoergat.

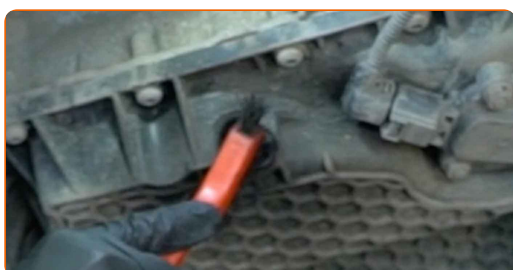
11

Reinig het gedeelte rondom het afvoergat van de oliepan. Maak gebruik van een schoonmaakborstel van nylon. Gebruik allesreiniger.

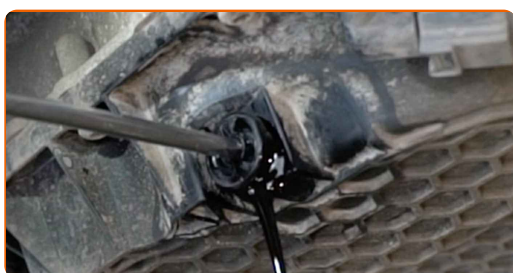
12

Schroef de aftapplug los. Gebruik een platte schroevendraaier.

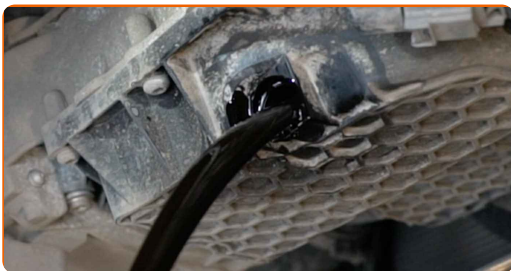
13 Voer de gebruikte olie af.

- Let op! De olie kan heet zijn.
- Wacht tot de olie volledig uit het afvoergat is afgevoerd.

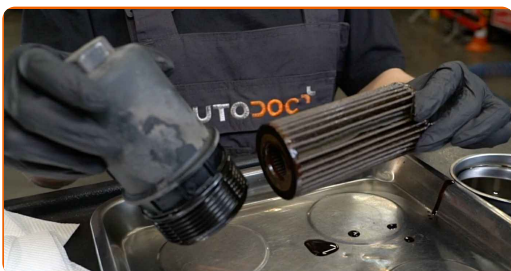
14 Maak de oliefilter los van het filterdeksel.

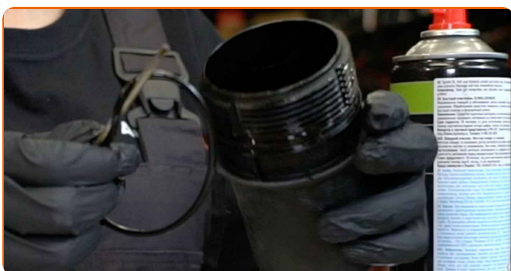
15 Verwijder de O-ring van het oliefilterdeksel. Gebruik een platte schroevendraaier.

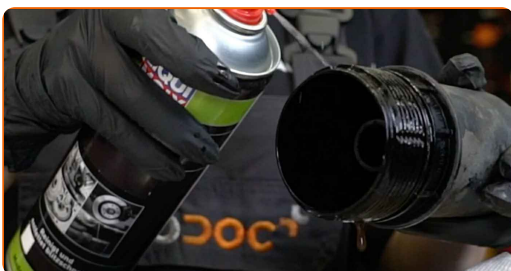
16 Reinig de kap van de oliefilterbehuizing. Gebruik allesreiniger.

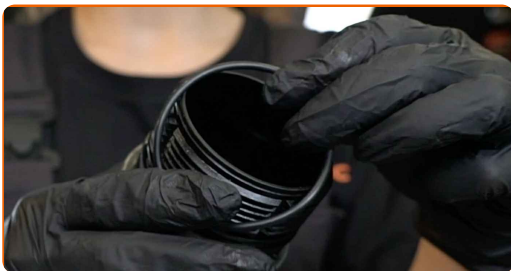
17 Installeer een nieuwe O-ring op de montagelocatie in het filterdeksel.

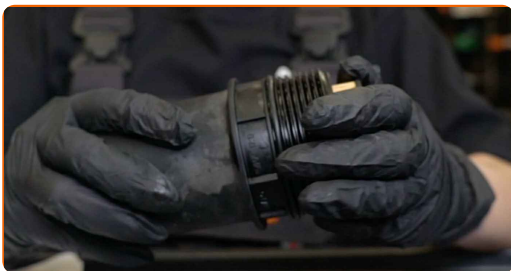
18 Installeer de nieuwe oliefilter in de montagelocatie op het filterdeksel.

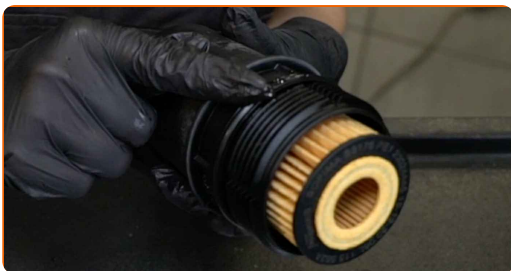
19 Smeer de rubberen afdichting van het nieuwe filter in met een beetje verse olie.

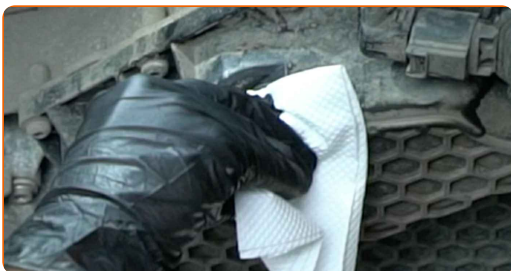
20 Reinig het gedeelte rondom het afvoergat van de oliepan. Gebruik allesreiniger.

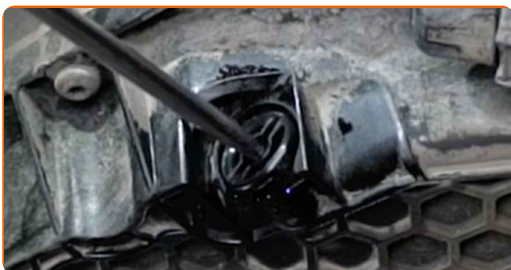
21 Schroef de nieuwe olieaftapplug in. Gebruik een platte schroevendraaier.

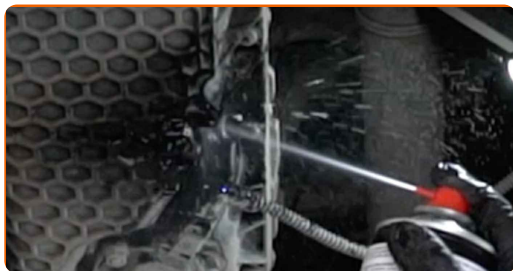
22

Reinig het gedeelte rondom het afvoergat van de oliepan. Gebruik allesreiniger.

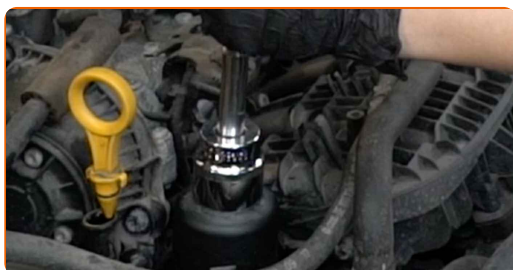
24

Installeer een nieuw deksel op de oliefilterbehuizing en span deze aan. Gebruik een dopsleutel Nr.32. Gebruik een momentsleutel. Draai deze vast tot een koppel van 20 Nm.

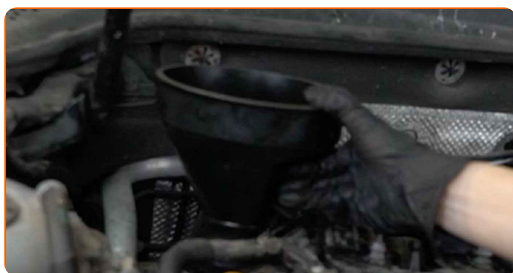
26

Steek de trechter erin.

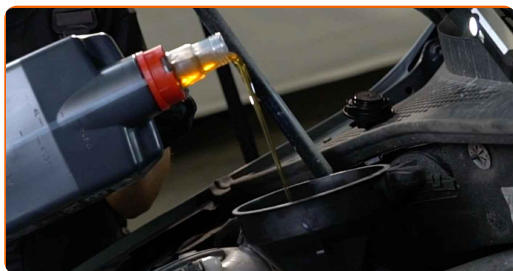
27

Giet verse olie in de motor in de hoeveelheid die door de autofabrikant wordt aanbevolen.

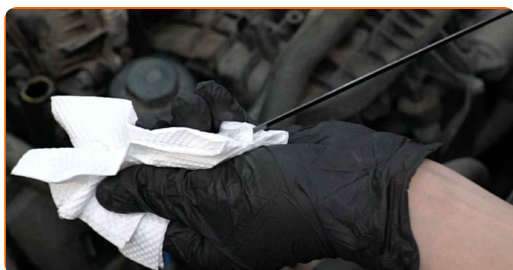
28

Controleer het oliepeil met behulp van de peilstok. Vul olie indien nodig bij.

- Het oliepeil moet tussen de markeringen Min en Max staan.

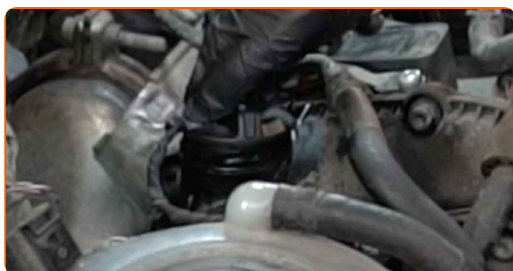
29

Installeer de kap van de olieliter.

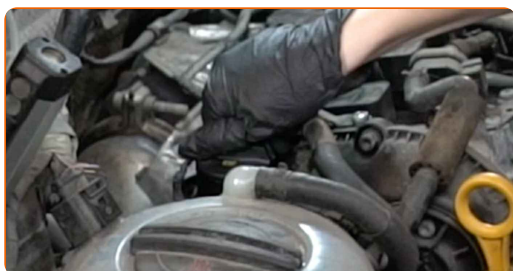
30

Draai de olievuldop vast.

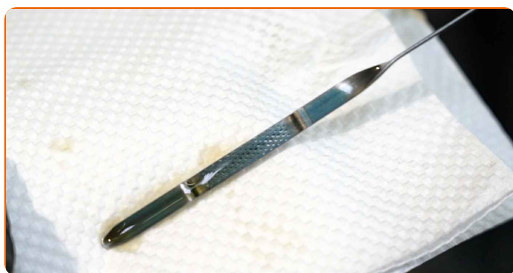
- 32** Controleer het oliepeil 5 minuten na het stilleggen van de motorwerking met een peilstok en voeg olie toe indien nodig.

- Het oliepeil moet tussen de markeringen Min en Max staan.
- Controleer of de olievuldop goed vastzit.
- Controleer of de schroefstop van het afvoergat en de oliefilterafdichting goed vastzitten. Indien nodig moet u deze voorzichtig vastdraaien.
