Hoe ruitenwissers
vooraan vervangen bij
een **VW TRANSPORTER**
III Open laadbak/
Chassis –
vervangingshandleiding

VERVANGING: RUITENWISSERS – VW TRANSPORTER III OPEN LAADBAK/ CHASSIS. HANTEER DE VOLGENDE PROCEDURE:

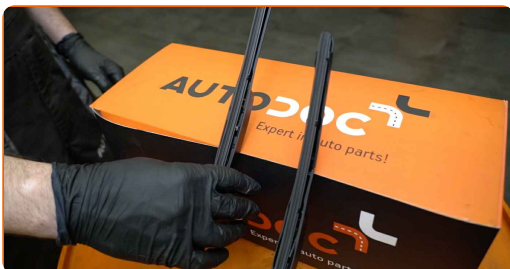
2 Zet het contact uit. In de onderhoudsmodus staan de ruitenwissers in de bovenste stand.

3 Leg de nieuwe ruitenwissers klaar.

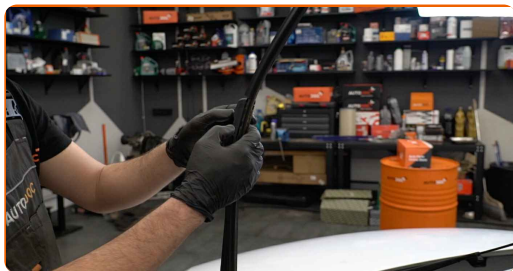
4 Trek de wisserarm weg van het glasoppervlak tot het stopt.

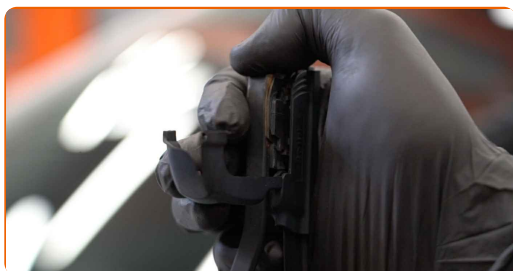
5 Druk de klem in.

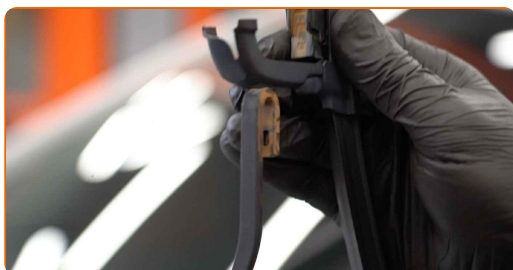
6 Verwijder het blad van de ruitenwisserarm.

- Bij vervanging van het ruitenwisserblad dient u voorzichtig te zijn om te voorkomen dat de geveerde ruitenwisserarm tegen de ruit slaat.

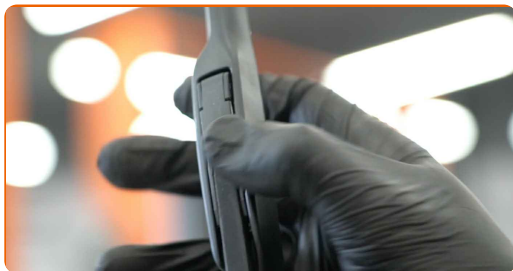
7

Installeer het nieuwe ruitenwischerblad en druk de ruitenwischerarm voorzichtig op de ruit.

- Raak het wisserblad niet aan de werkende rubberen rand aan om schade aan de laag grafiet te vermijden.
- Zorg ervoor dat de rubberen strook van het blad strak tegen het glas aandrukt over de hele lengte.
