Hoe ruitenwissers
achteraan vervangen bij
een **AUDI A1 Sportback**
(8XA, 8XF) –
vervangingshandleiding

VERVANGING: RUITENWISSERS – AUDI A1 SPORTBACK
(8XA, 8XF). OVERZICHT MET GEREEDSCHAP DAT U
NODIG HEBT:

**VERVANGING: RUITENWISSERS – AUDI A1 SPORTBACK (8XA, 8XF).
HANTEER DE VOLGENDE PROCEDURE:**

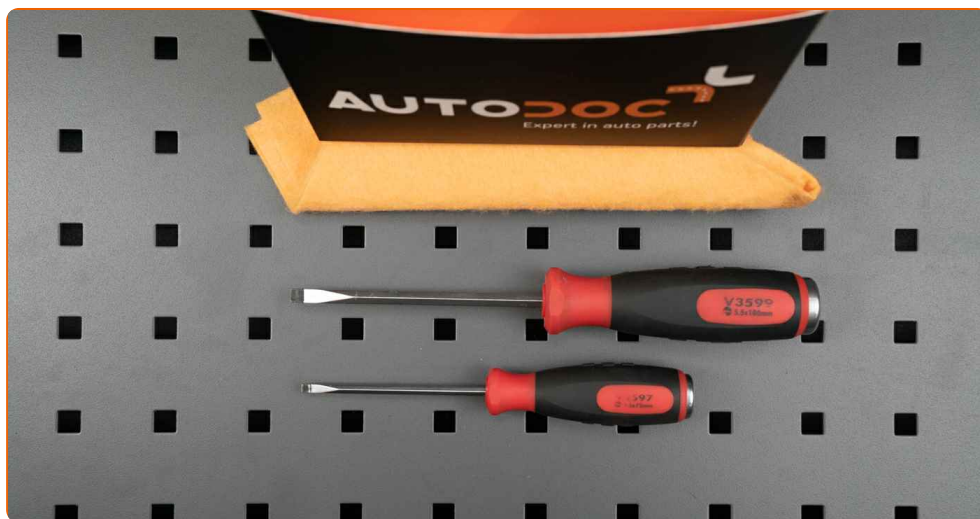
- Platte schroevendraaier

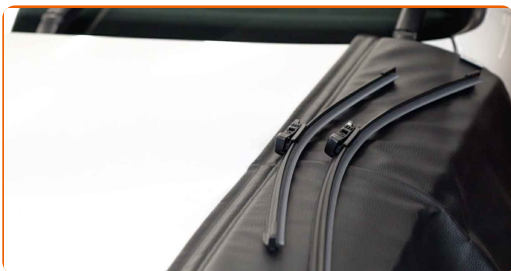
3 Leg de nieuwe ruitenwissers klaar.

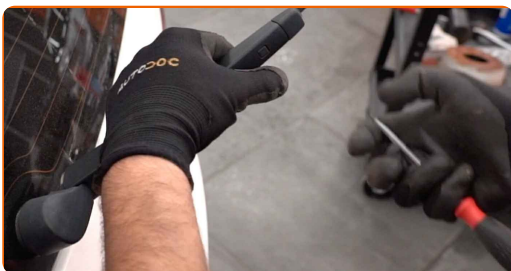
4 Trek de wisserarm weg van het glasoppervlak tot het stopt.

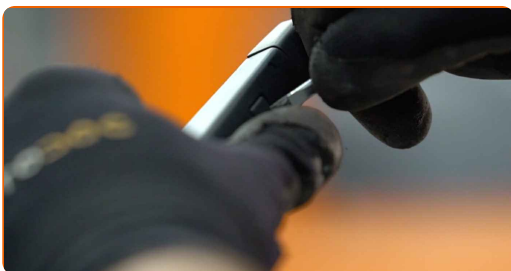
5 Druk de klem in. Gebruik een platte schroevendraaier. Verwijder het blad van de ruitenwisserarm.

- Bij vervanging van het ruitenwisserblad dient u voorzichtig te zijn om te voorkomen dat de geveerde ruitenwisserarm tegen de ruit slaat.

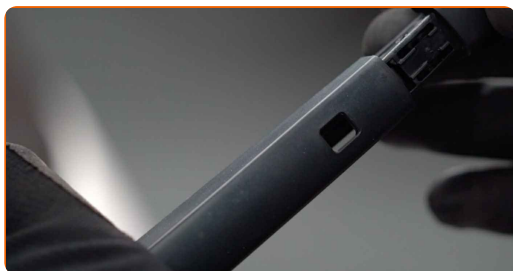
6

Installeer het nieuwe ruitenwisserblad en druk de ruitenwisserarm voorzichtig op de ruit.

- Zorg ervoor dat de rubberen strook van het blad strak tegen het glas aandrukt over de hele lengte.
