Hoe spoorstangeind
vervangen bij een **BMW**
3 Coupe (E46) –
vervangingshandleiding

VERVANGING: SPOORSTANGEIND – BMW 3 COUPE (E46). OVERZICHT MET GEREEDSCHAP DAT U NODIG HEBT:

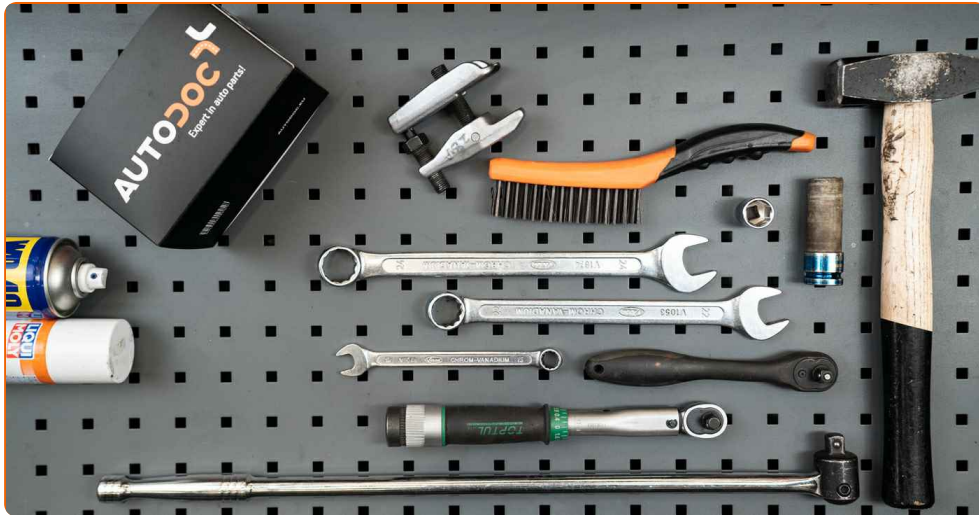
- Staalborstel
- WD-40 spray
- Remmenreiniger
- Kopervet
- Combinatiesleutel Nr.13
- Combinatiesleutel Nr.22
- Combinatiesleutel Nr.24
- Dopsleutel nr.18
- Krachtdop voor velgen Nr.17
- Ratelsleutel
- Momentsleutel
- Hamer
- Schuifmaat
- Kogelgewrichttrekker
- Wielblok

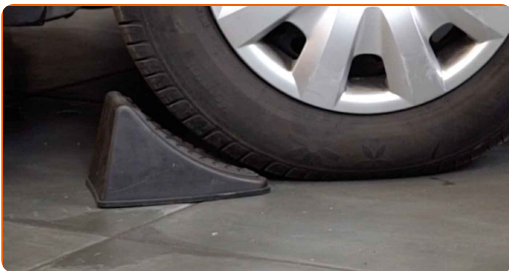
1 Zet de wielen vast met behulp van wielblokken.

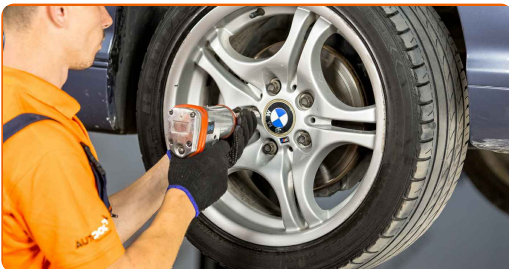
2 Maak de wielbouten los. Gebruik de krachtdopsleutel #17.

3 Verhoog de voorzijde van de wagen en plaats veilig op steunen.

4 Draai de wielbouten los.

- U moet het wiel in de hoogste stand houden als u de bouten losdraait.

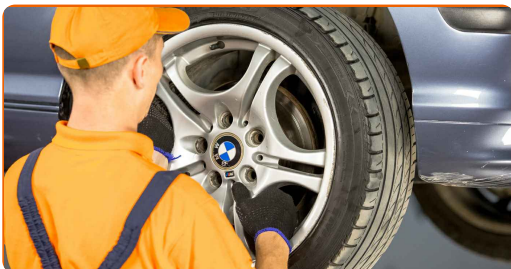
5

Neem het wiel eraf.

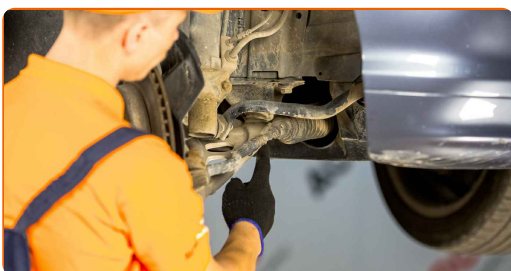
6

Markeer of meet tijdens de de-installatie de exacte positie van het kogelgewricht op de spoorstang, of tel het aantal omwentelingen om een verkeerde uitlijning achteraf te voorkomen. Gebruik een schuifmaat.

- Onthoud tijdens de installatie van het spoorstangeinde om hetzelfde aantal omwentelingen te gebruiken of dezelfde lengte van de draad zichtbaar te houden als de meting.

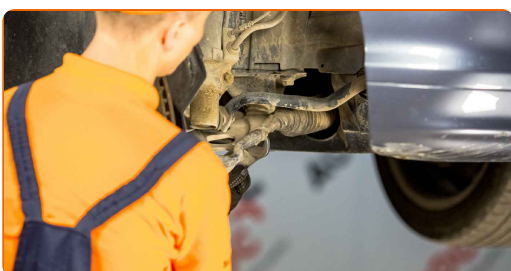
7

Maak de contraoer los die het spoorstangeinde aan de spoorstang vasthoudt. Gebruik een combinatie steeksleutel Nr.24

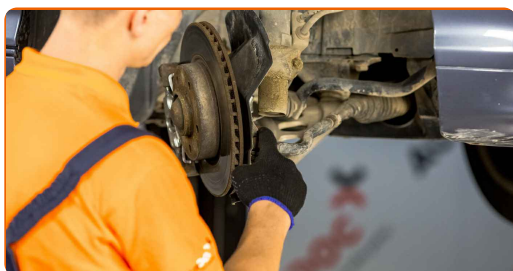
- 8** Reinig het bevestigingsstuk dat het spoorstangeind met de fusee verbindt. Gebruik een staalborstel. Gebruik de WD-40 spray.

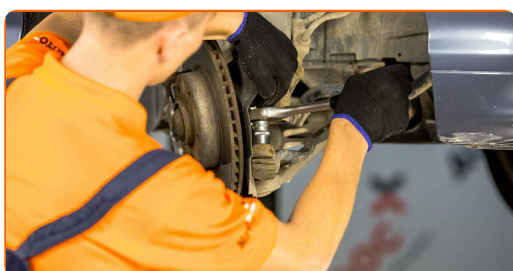
- 9** Schroef de bevestigingsmoer van het einde aan de fusee. Gebruik een dopsleutel Nr.18. Gebruik een ratelsleutel.

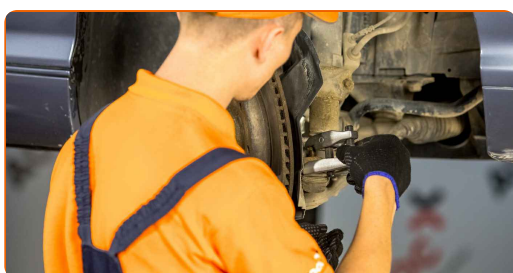
- 10** Ontkoppel het spoorstangeinde van de fusee. Gebruik een kogelgewrichttrekker. Gebruik een hamer.

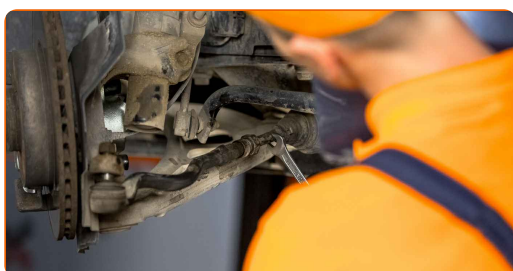
- 11** Schroef het einde uit de spoorstang. Gebruik een combinatie steeksleutel Nr.13 Gebruik een combinatie steeksleutel Nr.22

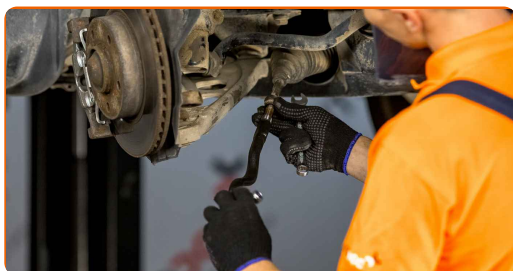
12

Schroef een nieuw spoorstangeinde vast.

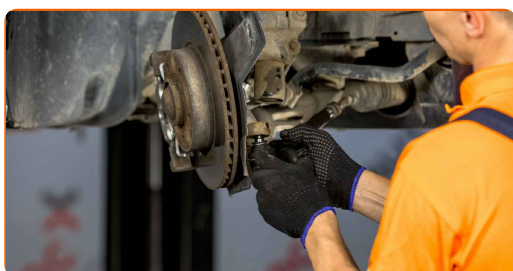
13

Verbind het spoorstangeinde aan de fusee.

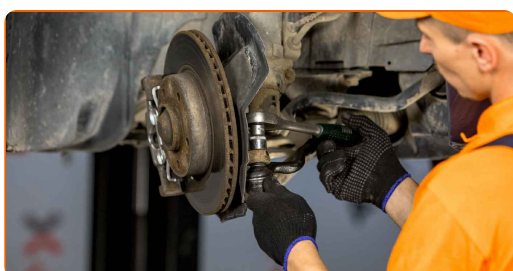
14

Draai de bevestigingsmoer die het spoorstangeind met de fusee verbindt aan. Gebruik een dopsleutel Nr.18. Gebruik een momentsleutel. Draai deze vast tot een koppel van 65 Nm.

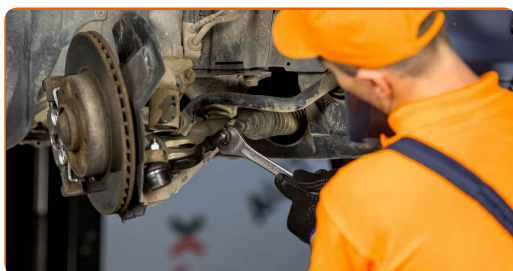
15

Maak de contraoer van de spoorstang vast. Gebruik een combinatie steeksleutel Nr.24 Gebruik een momentsleutel. Draai deze vast tot een koppel van 55 Nm.

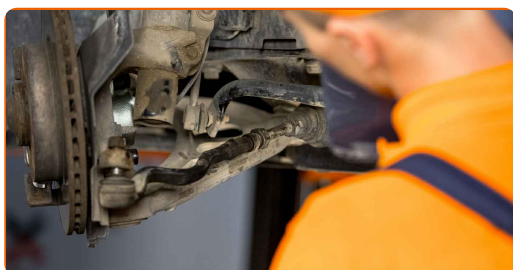
16

Markeer of meet tijdens de de-installatie de exacte positie van het kogelgewricht op de spoorstang, of tel het aantal omwentelingen om een verkeerde uitlijning achteraf te voorkomen. Gebruik een schuifmaat.

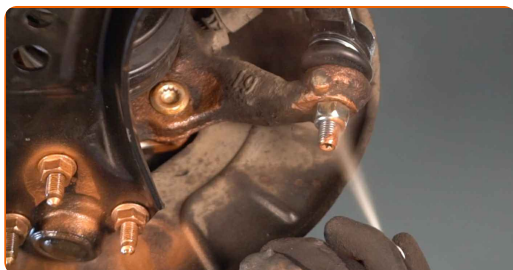
17

Behandel het bevestigingsstuk dat het spoorstangeind met de fusee verbindt met een daarvoor bedoeld middel. Gebruik een kopersmeermiddel.

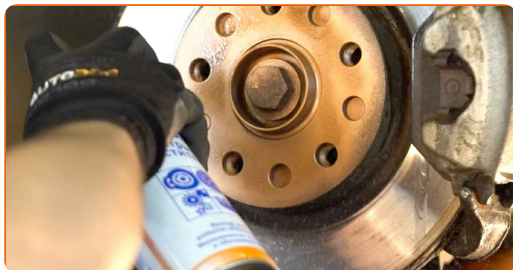
18

Behandel het oppervlak waar de remschijf contact maakt met de velg. Gebruik een kopersmeermiddel.

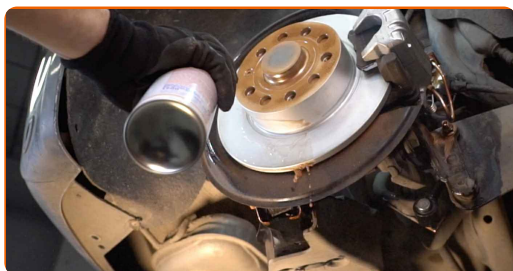
19

Reinig het oppervlak van de remschijf. Gebruik een remmenreiniger.

- Wacht enkele minuten na het aanbrengen van de spray.

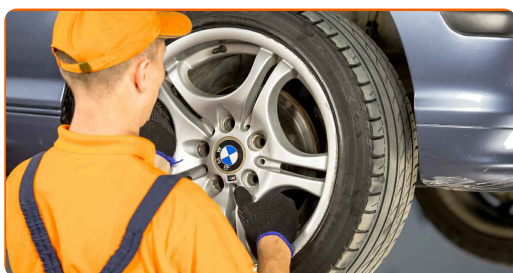
20

Installeer het wiel.

- Belangrijk! Houd het wiel vast tijdens het inschroeven van de bevestigingsbouten.
BMW 3 Coupe (E46)

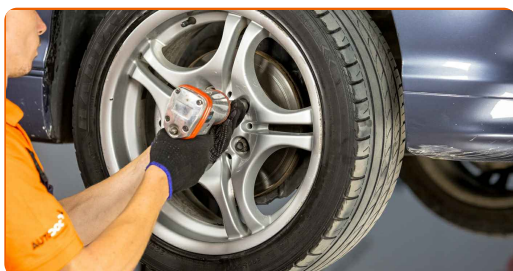
21

Draai de wielbouten vast. Gebruik de krachtdopsleutel #17.

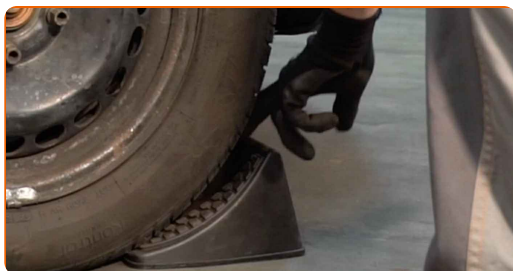
- 23 Verwijder de krik en de wielblokken.
