Hoe spiegelglas
vervangen bij een **BMW**
3 Coupe (E92) –
vervangingshandleiding

VERVANGING: SPIEGELGLAS – BMW 3 COUPE (E92).
OVERZICHT MET GEREEDSCHAP DAT U NODIG HEBT:

VERVANGING: SPIEGELGLAS – BMW 3 COUPE (E92). AANBEVOLEN VOLGORDE VAN STAPPEN:

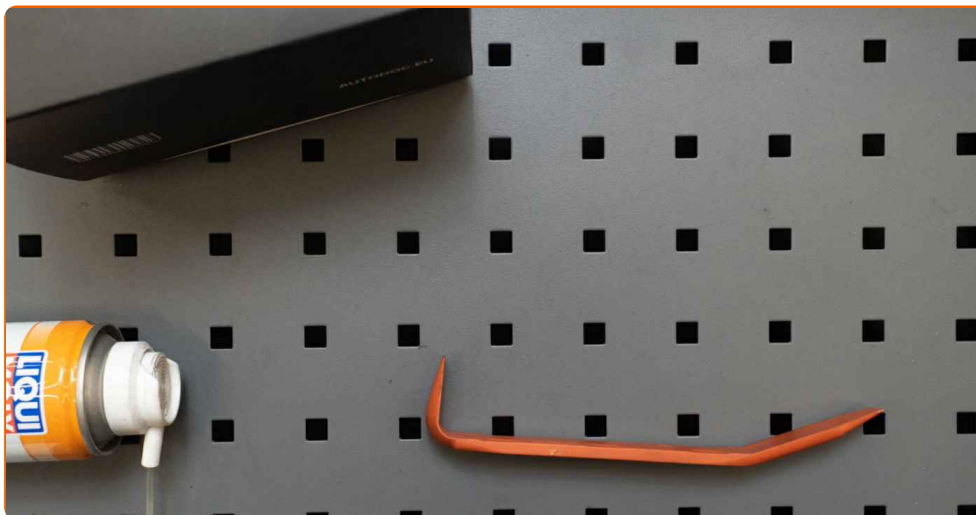
- Kunststof interieur demontage lefels
- Spatbordbeschermer

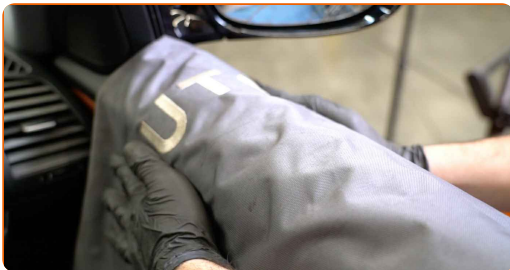
1 Gebruik een beschermhoes om beschadiging van lak en kunststof onderdelen van de auto te voorkomen.

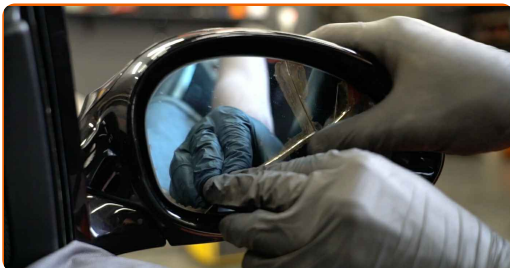
2 Wip het spiegelglas tot het uit de behuizing loskomt.

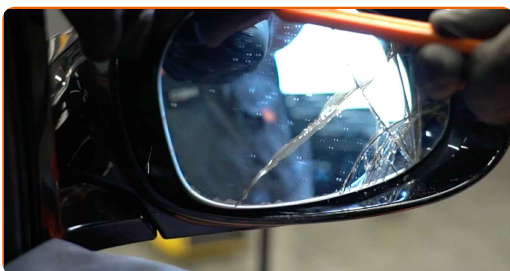
3 Neem het spiegelglas voorzichtig uit de bevestiging. Gebruik een kunststof interieur demontage lepel.

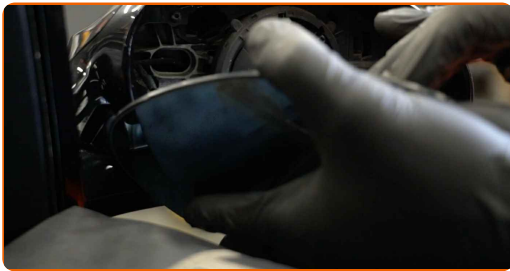
4

Verwijder het spiegelglas.

- Vervanging: spiegelglas – BMW 3 Coupe (E92). Oefen niet te veel kracht uit bij het verwijderen van het onderdeel aangezien het daarbij beschadigd zou kunnen raken.

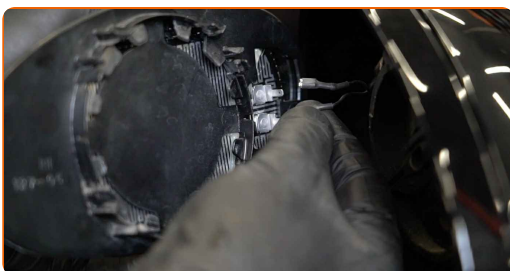
6

Sluit de stekkers voor de spiegelverwarming aan.

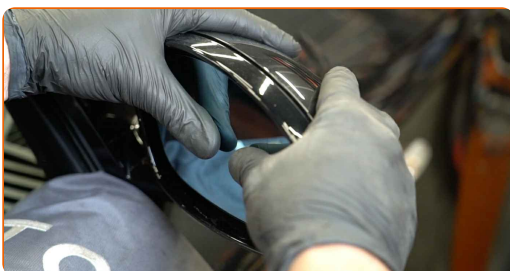
7

Plaats het nieuwe spiegelglas. Zorg ervoor dat u de klik hoort wanneer deze in de juiste positie is gezet.

- Gebruik geen overmatige kracht bij het plaatsen van het onderdeel. Anders kunnen de bevestigingen beschadigd raken.
- Zorg ervoor dat het spiegelglas correct geplaatst is. Het dient met de vergrendelingslipjes op de behuizing uitgelijnd te zijn.

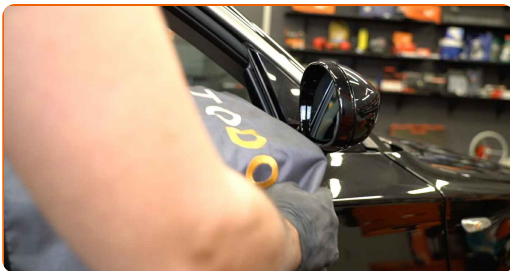
9

Verwijder de beschermhoes van het spatbord.

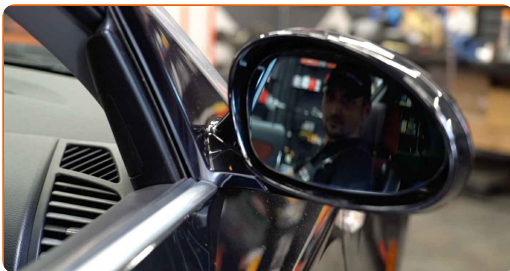
10

Zet het contact aan. Dit is noodzakelijk om te garanderen dat de component correct werkt.
