Hoe ruitenwissers
vooraan vervangen bij
een **BMW 3 Sedan (E21)** –
vervangingshandleiding

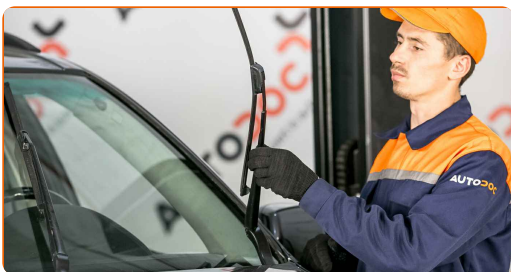
2

Trek de wisserarm weg van het glasoppervlak tot het stopt.

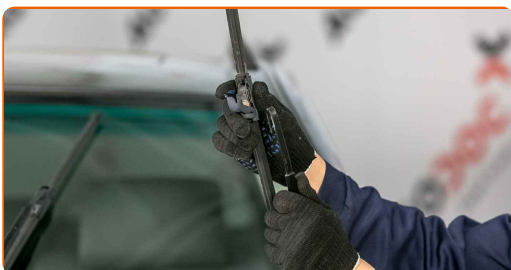
3

Druk de klem in. Verwijder het blad van de ruitenwisserarm.

- Bij vervanging van het ruitenwisserblad dient u voorzichtig te zijn om te voorkomen dat de geveerde ruitenwisserarm tegen de ruit slaat.

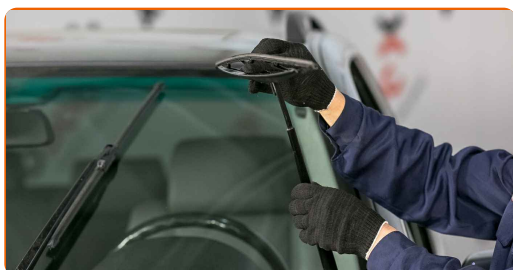
4

Installeer het nieuwe ruitenwisserblad en druk de ruitenwisserarm voorzichtig op de ruit.

- Raak het wisserblad niet aan de werkende rubberen rand aan om schade aan de laag grafiet te vermijden.
- Zorg ervoor dat de rubberen strook van het blad strak tegen het glas aandrukt over de hele lengte.

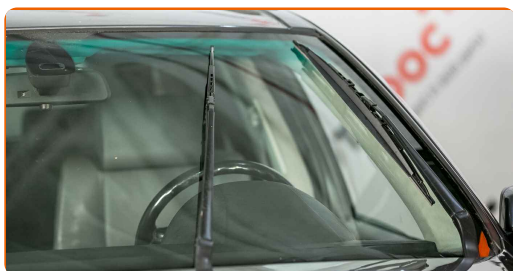
6

Controleer na de installatie de prestatie van de ruitenwissers. De bladen mogen niet kruisen of tegen de afdichting van de voorruit aanbotsen.
