Hoe achterste bovenste
arm vervangen bij een
BMW 7 (E38) –
vervangingshandleiding

VERVANGING: ACHTERSTE BOVENSTE ARM – BMW 7 (E38). OVERZICHT MET GEREEDSCHAP DAT U NODIG HEBT:

VERVANGING: ACHTERSTE BOVENSTE ARM – BMW 7 (E38). ONDERNEEM DE VOLGENDE STAPPEN:

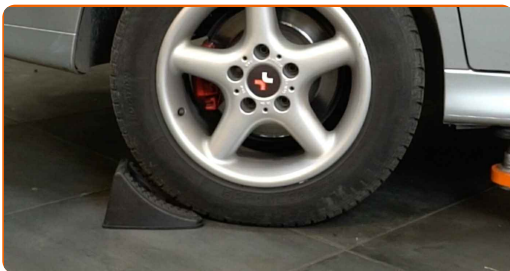
1 Zet de wielen vast met behulp van wielblokken.

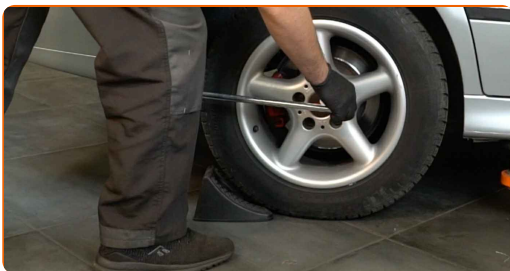
2 Maak de wielbouten los. Gebruik de krachtdopsleutel #17.

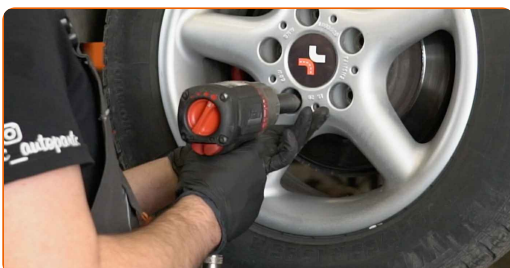
3 Verhoog de achterzijde van de wagen en plaats veilig op steunen.

4 Draai de wielbouten los.

- Belangrijk! Houd het wiel vast tijdens het losschroeven van de bevestigingsbouten. BMW 7 (E38)

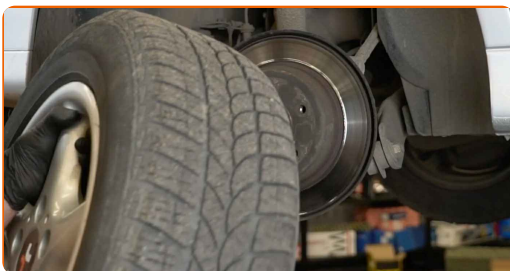
5

Neem het wiel eraf.

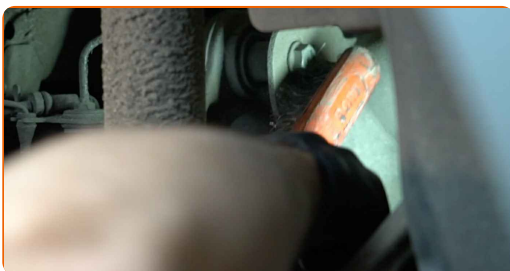
6

Reinig alle verbindingen van de draagarmen. Gebruik een staalborstel. Gebruik de WD-40 spray.

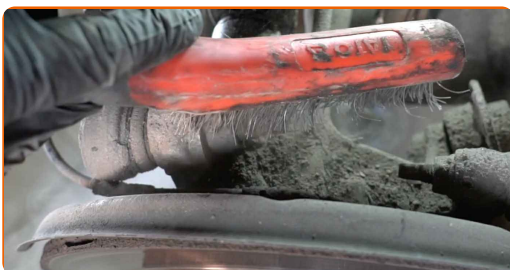
8

Reinig alle verbindingen van de draagarmen. Gebruik een staalborstel. Gebruik de WD-40 spray.

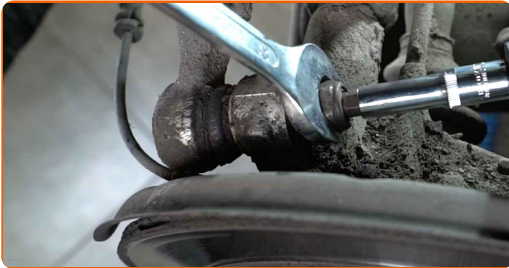
- 9 Schroef het bevestigingsmiddel dat de draagarm met de achterfusee verbindt los. Gebruik een combinatie steeksleutel Nr.22 Gebruik een dopsleutel Nr.10. Gebruik een ratelsleutel.

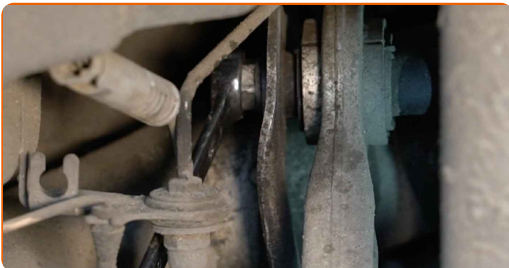
- 10 Schroef de bevestiging van de arm met de balk los. Gebruik een combinatie steeksleutel Nr.16

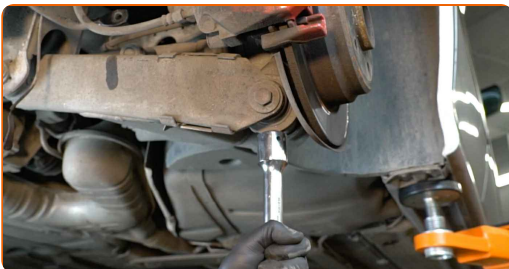
- 11 Ondersteun de arm. Gebruik een hydraulische versnellingsbak krik.

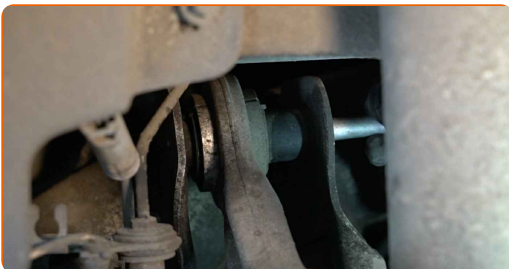
- 12 Verwijder de bevestigingsbout.

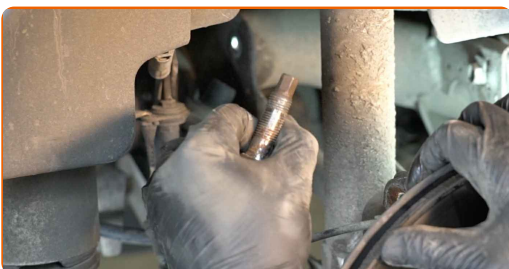
- 13 Verwijder de bovenste arm achteraan.

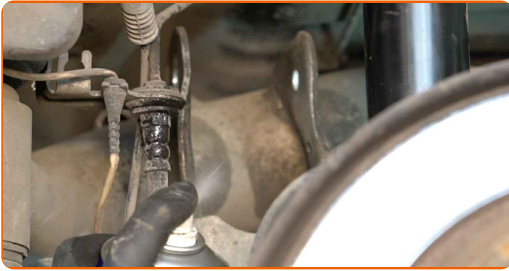
- 14 Reinig de bevestigingsgaten en de schroefdraad van de draagarm. Gebruik een staalborstel. Gebruik de WD-40 spray.

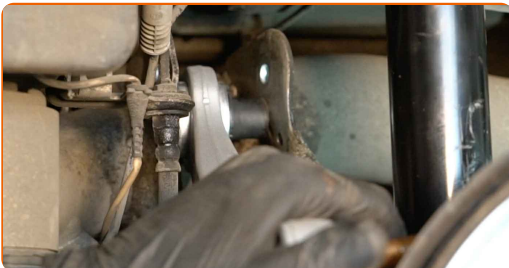
- 15 Installeer de bovenste arm achteraan.

- Gebruik enkel nieuwe bouten en moeren tijdens het installatieproces.
- Beschadig de cover van het kogelgewricht niet.

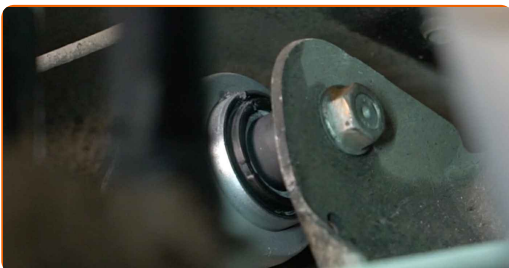
- 16 Breng de bevestigingsbouten aan.

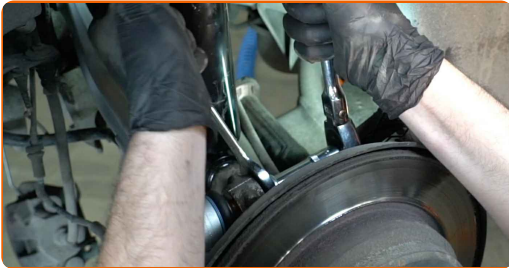
- 17** Schroef het bevestigingsmiddel dat de draagarm met de achterste fusee verbindt in. Gebruik een combinatie steeksleutel Nr.22 Gebruik een dopsleutel Nr.10. Gebruik een ratelsleutel.

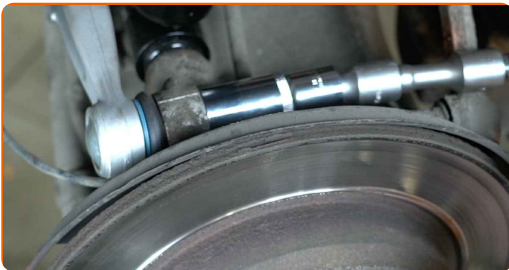
- 18** Maak het bevestigingsmiddel dat de draagarm met de achterfusee verbindt vast. Gebruik een dopsleutel Nr.22. Gebruik een momentsleutel. Draai deze vast tot een koppel van 142 Nm.

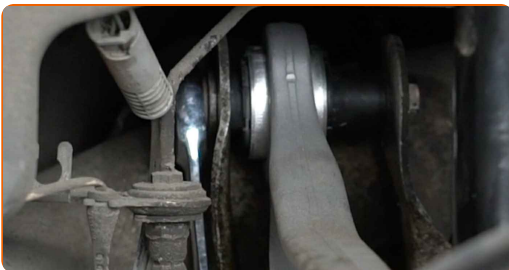
- 19** Schroef het bevestigingsmiddel dat de draagarm met het hulpframe verbindt in. Gebruik een combinatie steeksleutel Nr.16

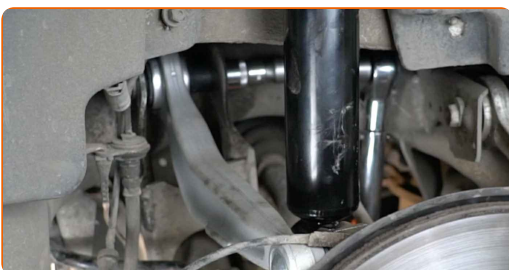
- 20** Span de bevestiging van de arm met de balk aan. Gebruik een dopsleutel Nr.16. Gebruik een momentsleutel. Draai deze vast tot een koppel van 110 Nm.

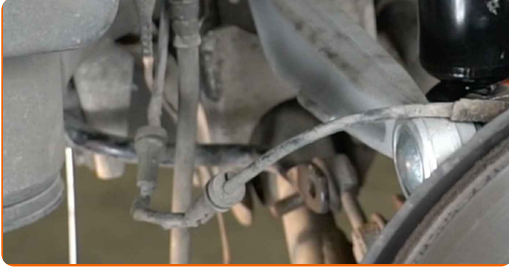
21 Verbind de kabels van de ABS-sensor.

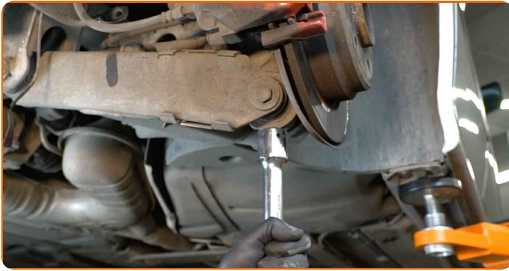
22 Verwijder de steun van onder de arm.

- BMW 7 (E38) – Laat de versnellingsbak niet bruusk zakken teneinde de onderdelen en mechanismen van de auto niet te beschadigen.

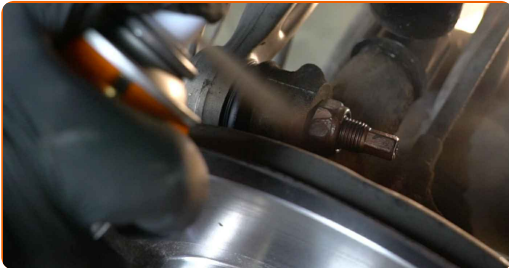
23 Behandel alle verbindingen van de draagarmen. Gebruik een kopersmeermiddel.

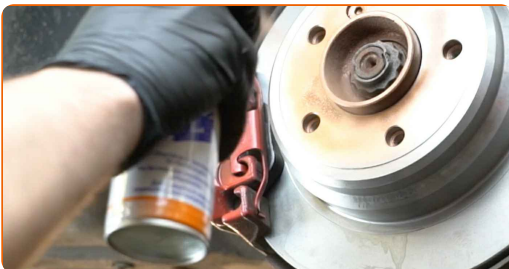
24 Behandel het oppervlak waar de remschijf contact maakt met de velg. Gebruik een kopersmeermiddel.

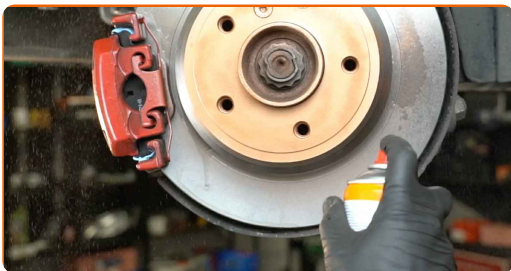
25

Reinig het oppervlak van de remschijf. Gebruik een remmenreiniger.

- Wacht enkele minuten na het aanbrengen van de spray.

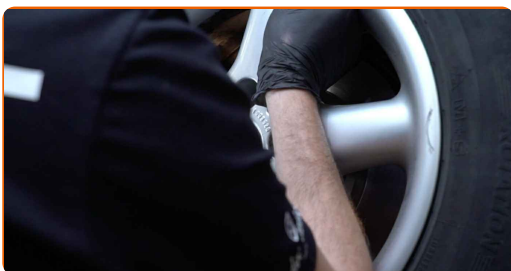
26

Installeer het wiel.

- Waarschuwing! Houd het wiel vast tijdens het inschroeven van de bevestigingsbouten om letsel te voorkomen. BMW 7 (E38)

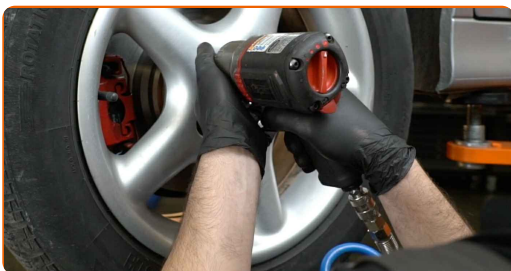
27

Draai de wielbouten vast. Gebruik de krachtdopsleutel #17.

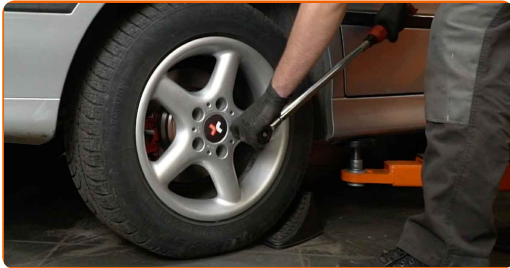
- 28** Verlaag de wagen en werk in kruisvolgorde bij het aanspannen van de wielbouten. Gebruik de krachtdopsleutel #17. Gebruik een momentsleutel. Draai deze vast tot een koppel van 120 Nm.

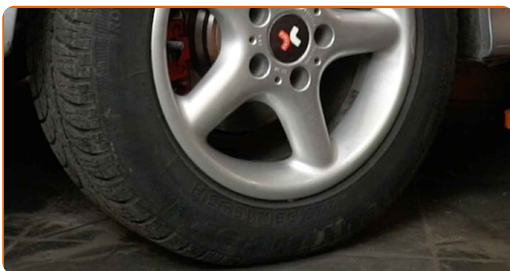
- 29** Verwijder de krik en de wielblokken.
