Hoe ruitenwissers  
vooraan vervangen bij  
een **BMW X5 (E70)** –  
vervangingshandleiding

VERVANGING: RUITENWISSERS – BMW X5 (E70).  
WERKTUIG DAT U DAARBIJ NODIG HEBT:

## VERVANGING: RUITENWISSERS – BMW X5 (E70). AANBEVOLEN VOLGORDE VAN STAPPEN:

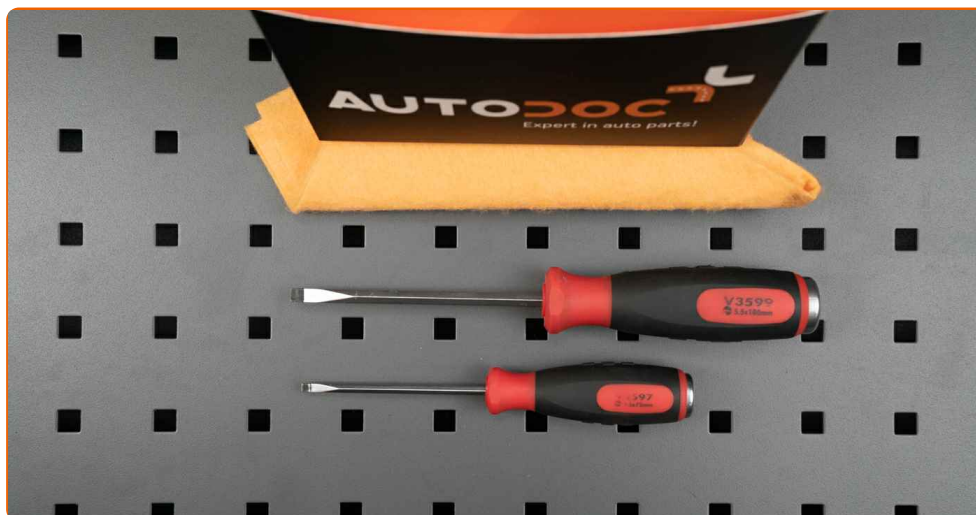
• Platte schroevendraaier

• Microvezeldoek

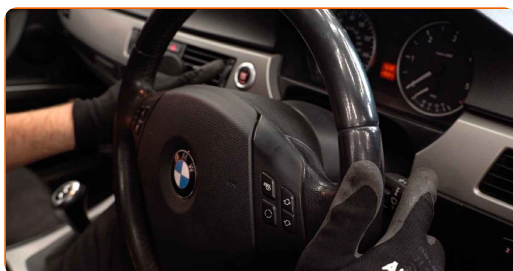
1

Zet het contact aan. Schuif de ruitenwischerhendel naar beneden.

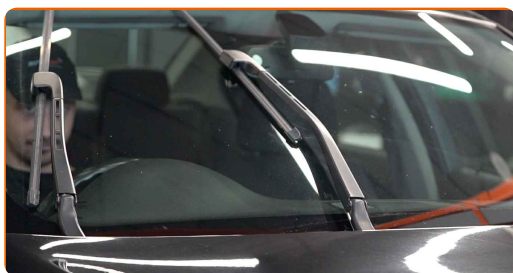
2

Zet het contact uit. In de onderhoudsmodus staan de ruitenwissers in de bovenste stand.

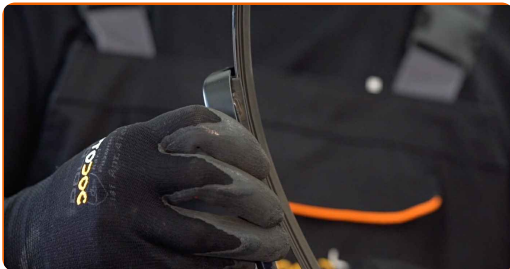
4

Trek de wisserarm weg van het glasoppervlak tot het stopt.

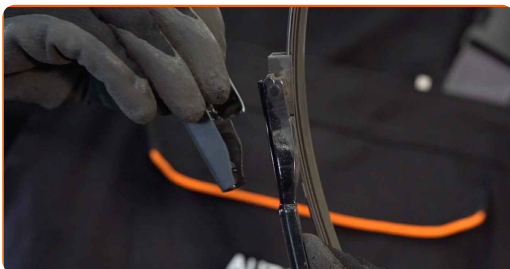
5

Verwijder het moerdopje van de ruitenwisserarm.

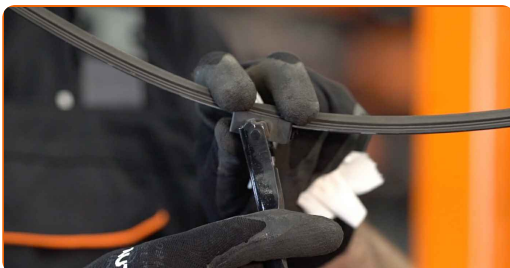
6

Draai het ruitenwisserblad negentig graden. Verwijder het blad van de ruitenwisserarm.

- Bij vervanging van het ruitenwisserblad dient u voorzichtig te zijn om te voorkomen dat de geveerde ruitenwisserarm tegen de ruit slaat.

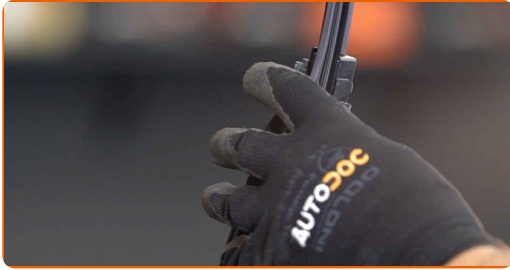
7

Installeer het nieuwe ruitenwischerblad en druk de ruitenwischerarm voorzichtig op de ruit.

- Raak het wisserblad niet aan de werkende rubberen rand aan om schade aan de laag grafiet te vermijden.

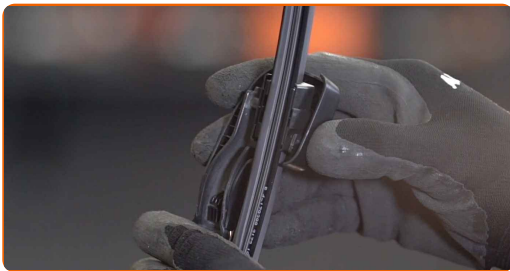
8

Plaats het moerdopje van de ruitenwischerarm.

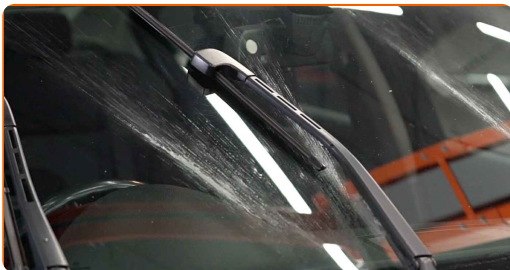
9

Zet het contact aan. Schuif de ruitenwischerhendel naar beneden. Hierdoor schakelt u de ruitenwissers van de onderhoudsmodus over naar de bedrijfsmodus.

- Zorg ervoor dat de rubberen strook van het blad strak tegen het glas aandrukt over de hele lengte.

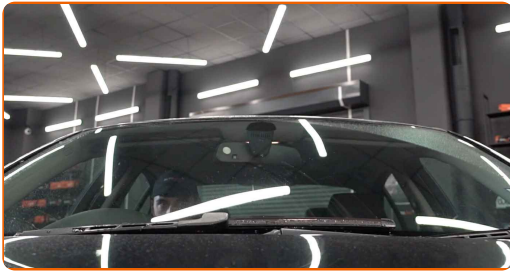
10

Controleer na de installatie de prestatie van de ruitenwissers. De bladen mogen niet kruisen of tegen de afdichting van de voorruit aanbotsen.
