Hoe bobine vervangen bij
een **Opel Corsa S93** –
vervangingshandleiding

VERVANGING: BOBINE – OPEL CORSA S93. OVERZICHT
MET GEREEDSCHAP DAT U NODIG HEBT:

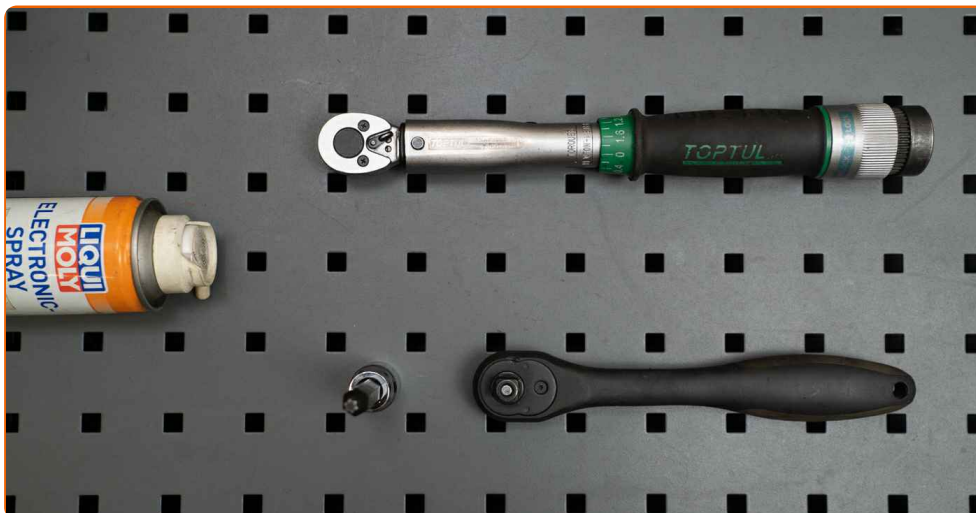
- Contactspray
- Momentsleutel
- Torx bit T30
- Ratelsleutel
- Spatbordbeschermer

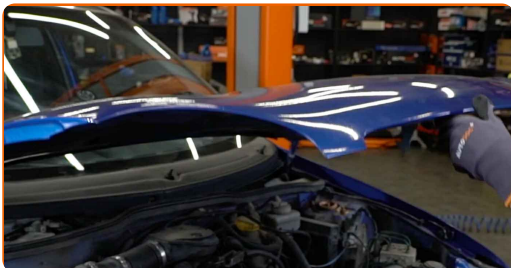
1

Open de motorkap.

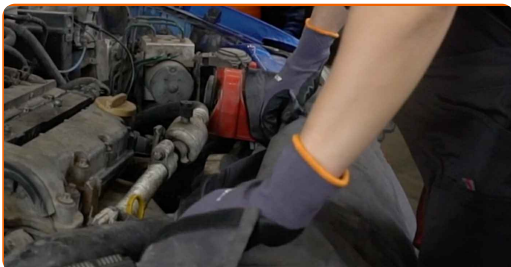
2

Gebruik een beschermhoes om beschadiging van lak en kunststof onderdelen van de auto te voorkomen.

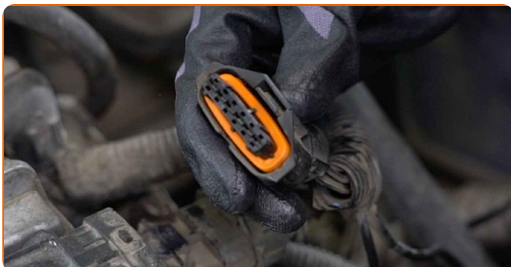
3

Koppel de aansluiting van de ontstekingsspoel los.

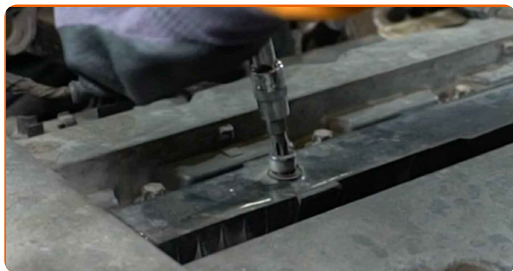
4

Schroef de bobinebouten los. Gebruik Torx T30. Gebruik een ratelsleutel.

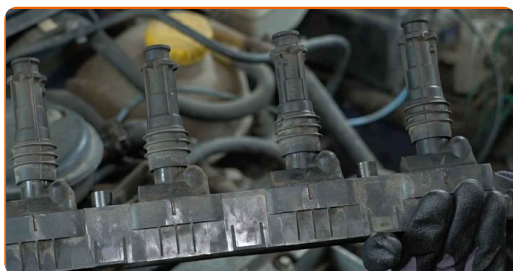
5

Verwijder de bobine.

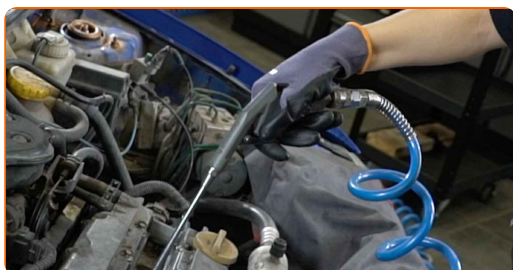
6

Reinig vuil, stof en afzetting uit de binnenzijde van de montagelocatie van de bougies.

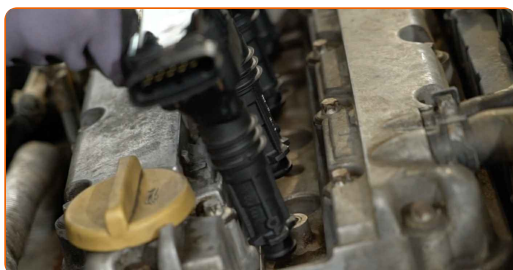
7

Plaats een nieuwe ontstekingsspoel.

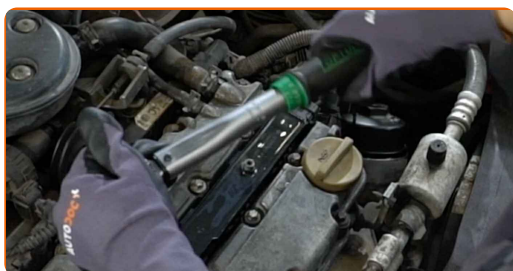
- 8** Draai de bobinebouten vast. Gebruik Torx T30. Gebruik een momentsleutel. Draai deze vast tot een koppel van 7 Nm.

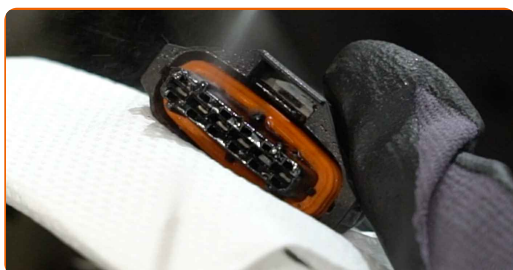
- 9** Behandel het verbindingstuk van de ontstekingsspoel met contactspray. De spray zorgt voor bescherming tegen corrosie en oxidatie en vermindert tevens de contactweerstand.

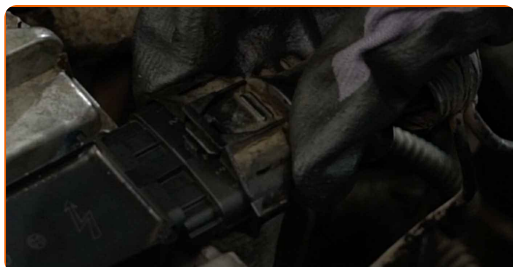
- 10** Sluit de stekker van de ontstekingsspoel aan.

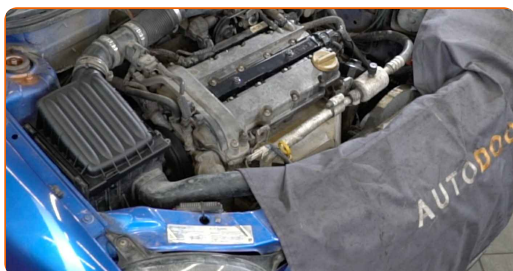
- 11** Laat de motor enkele minuten draaien. Dit is noodzakelijk om te garanderen dat de component correct werkt.

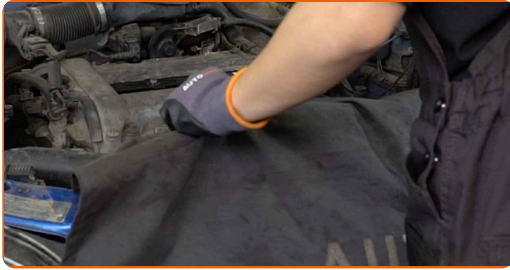
13

Verwijder de beschermhoes van het spatbord.

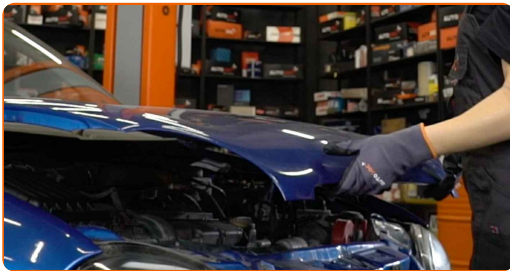
14

Sluit de motorkap.
