Hoe multiriem vervangen
bij een **FIAT Fiorino III**
Van / Station wagon
(225) –
vervangingshandleiding

VERVANGING: MULTIRIEM – FIAT FIORINO III VAN /
STATION WAGON (225). GEREEDSCHAP DAT U
DAARBIJ NODIG HEBT:

VERVANGING: MULTIRIEM – FIAT FIORINO III VAN / STATION WAGON (225). ONDERNEEM DE VOLGENDE STAPPEN:

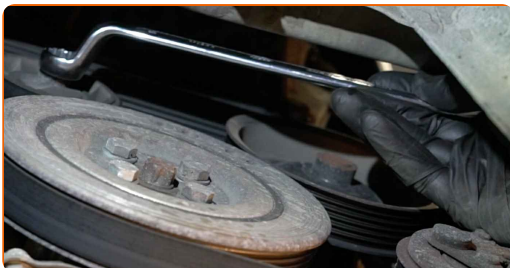
4 Trek de multiriemspanner opzij. Gebruik een combinatie steeksleutel Nr.15.

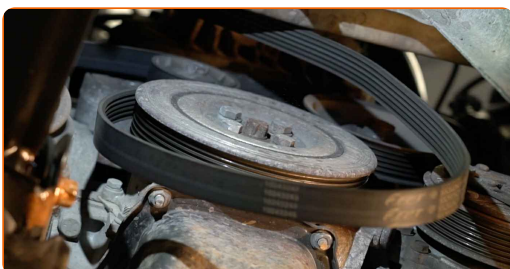
5 Haal de multiriem weg.

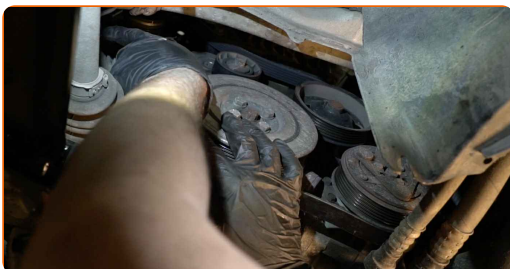
Plaats de multiriem.

- Zorg ervoor dat de multiriem nauwsluitend op alle spanners en rollen past.

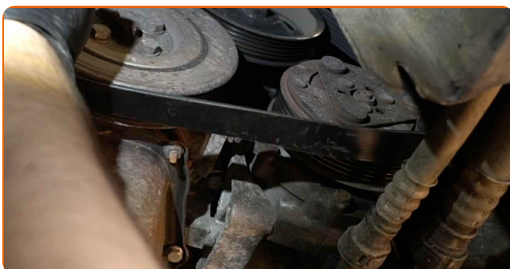
Breng de multiriem aan op de riemspanner.

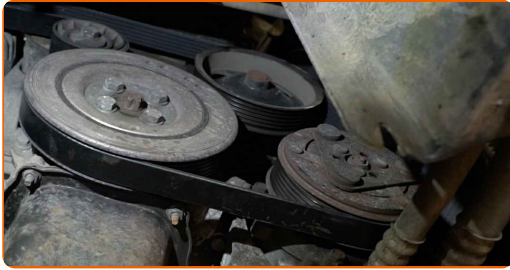
Plaats de riemspanner weer in zijn oorspronkelijke positie. Gebruik een combinatie steeksleutel Nr.15
