Hoe multiriem vervangen
bij een **FIAT Punto Evo**
Van (199) –
vervangingshandleiding

VERVANGING: MULTIRIEM – FIAT PUNTO EVO VAN (199). GEREEDSCHAP DAT U DAARBIJ NODIG HEBT:

VERVANGING: MULTIRIEM – FIAT PUNTO EVO VAN (199). ONDERNEEM DE VOLGENDE STAPPEN:

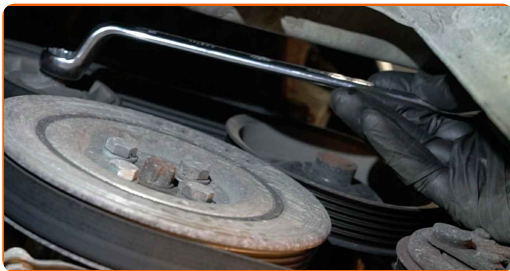
4 Trek de multiriemspanner opzij. Gebruik een combinatie steeksleutel Nr.15.

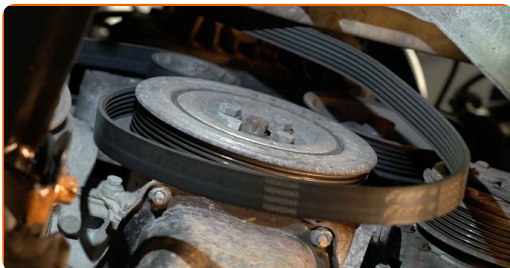
5 Haal de multiriem weg.

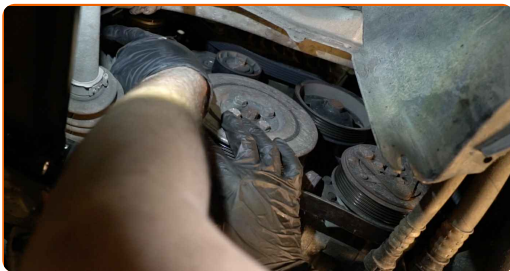
8

Plaats de multiriem.

- Zorg ervoor dat de multiriem nauwsluitend op alle spanners en rollen past.

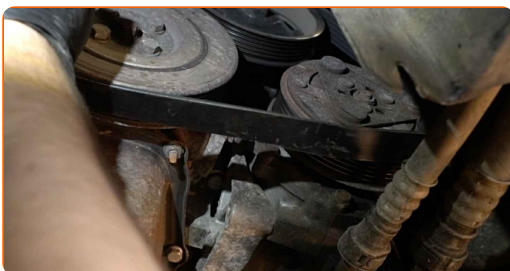
9

Breng de multiriem aan op de riemspanner.

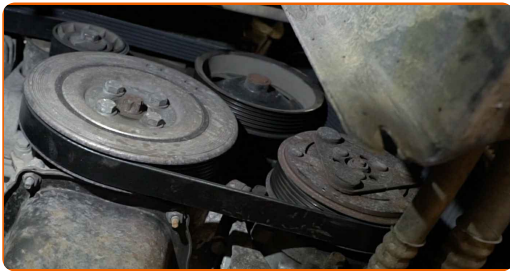
10

Plaats de riemspanner weer in zijn oorspronkelijke positie. Gebruik een combinatie steeksleutel Nr.15
