Hoe ruitenwisserpomp  
vervangen bij een **FORD**  
**Fiesta Mk3 Hatchback**  
**(GFJ)** –  
vervangingshandleiding

VERVANGING: RUITENWISSERPOMP – FORD FIESTA  
MK3 HATCHBACK (GFJ). OVERZICHT MET  
GEREEDSCHAP DAT U NODIG HEBT:

## VERVANGING: RUITENWISSERPOMP – FORD FIESTA MK3 HATCHBACK (GFJ). AANBEVOLEN VOLGORDE VAN STAPPEN:

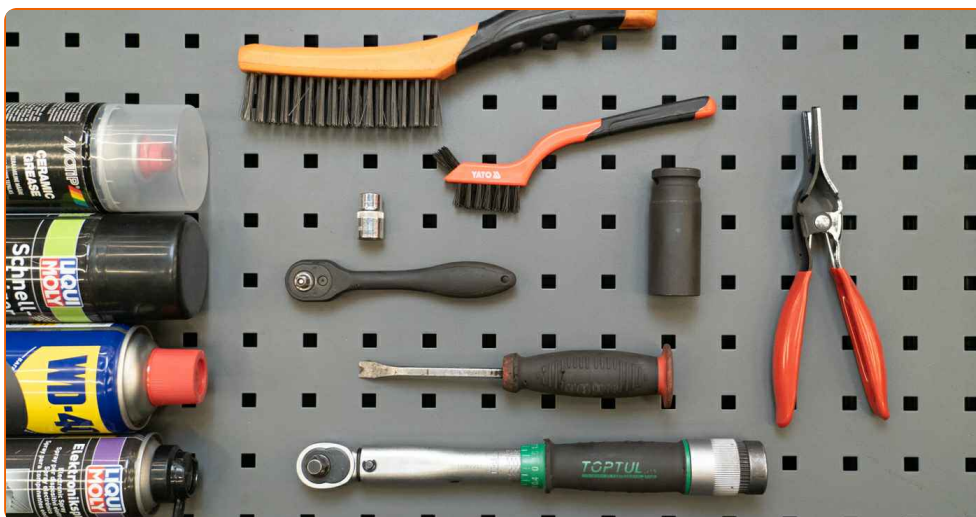
- Staalborstel
- Nylon borstel
- WD-40-spray
- Universele reinigingsspray
- Contactspray
- Keramisch vet
- Momentsleutel
- Dopsleutel van 10 mm
- Krachtdop voor velgen van 21 mm
- Ratelsleutel
- Wringijzer
- Montagehefboom
- Verwijdertang voor slangen
- Spatbordbeschermer
- Wielkeggen

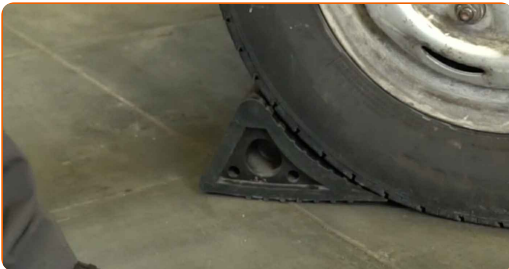
3 Zet de wielen vast met keggen.

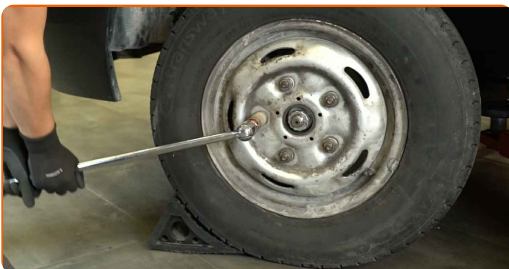
4 Draai de wielmoeren los. Gebruik een krachtdop voor velgen van 21 mm. Gebruik een wringijzer.

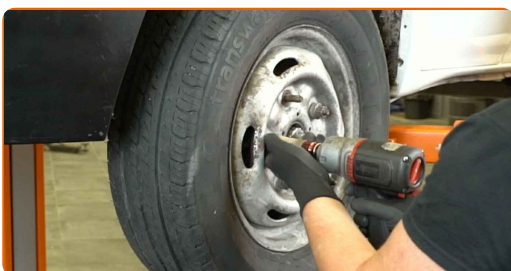
6

Schroef de wielmoeren eraf.

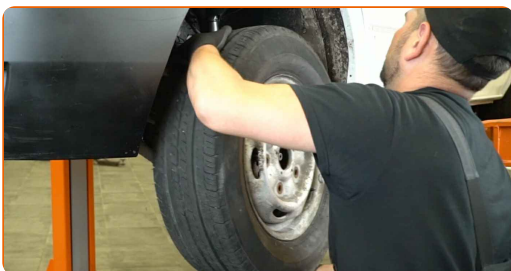
7

Verwijder het wiel.

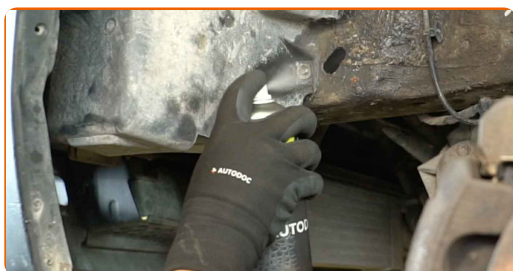
- 8** Reinig de bevestiging van het plastic deksel van het ruitensproeierreservoir. Gebruik een staalborstel. Gebruik de WD-40-spray.

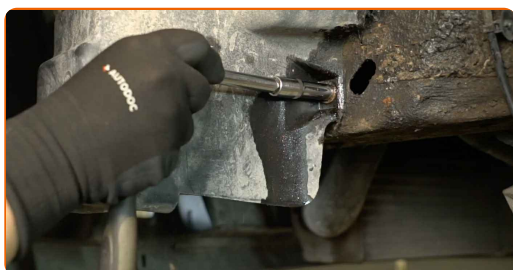
- 9** Draai de bevestigingsbout van het deksel van het ruitensproeierreservoir los. Gebruik een dopsleutel van 10 mm. Gebruik een ratelsleutel.

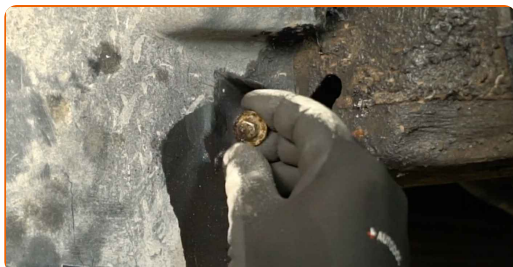
- 10** Verwijder de bevestigingsbout.

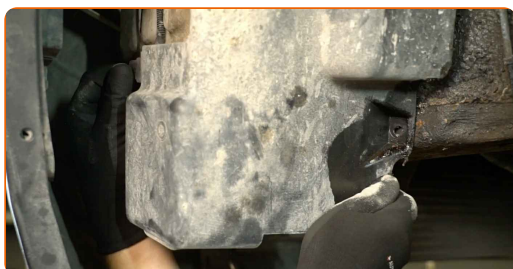
- 11** Verwijder het deksel van het ruitensproeierreservoir.

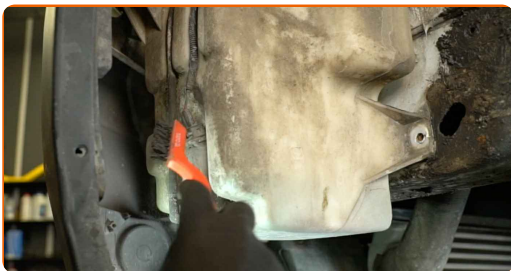
**12** Reinig de ruitensproeierpomp. Gebruik een nylon borstel. Gebruik een universele reinigingspray.

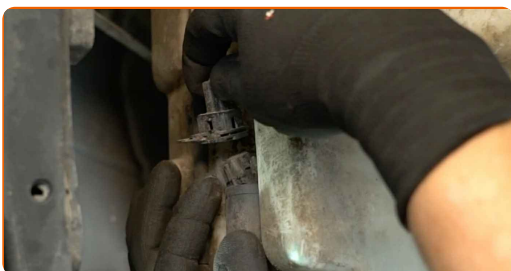
**13** Trek de stekker van de ruitensproeierpomp eruit. Gebruik een montagehefboom.

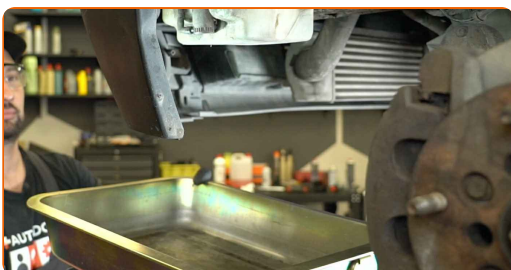
**14** Zet een opvangbak onder de ruitensproeierpomp.

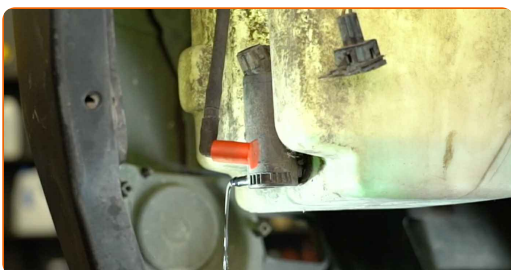
**15** Maak de slang van de ruitensproeier los. Gebruik een verwijdertang voor slangen.

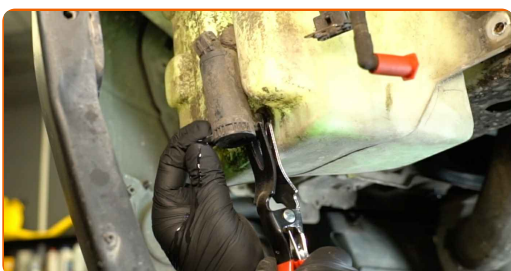
**16** Verwijder de ruitensproeierpomp. Gebruik een verwijdertang voor slangen.

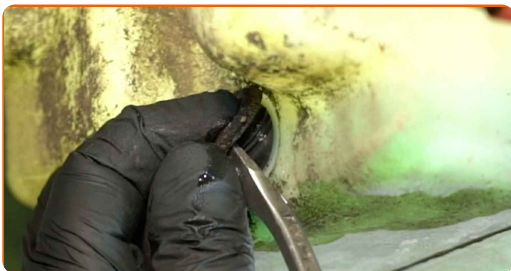
**17** Verwijder de afdichting van de ruitensproeierpomp. Gebruik een montagehefboom.

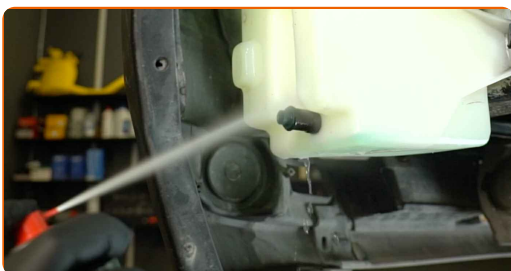
**18** Reinig de montageplek van de ruitensproeierpomp. Gebruik een universele reinigingspray.

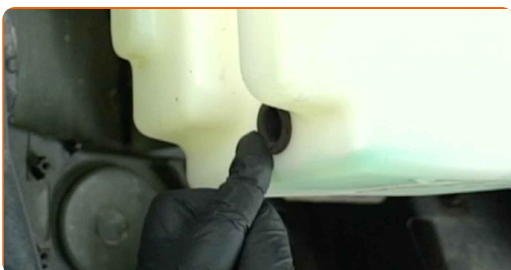
**19** Installeer een nieuwe afdichting van de ruitensproeierpomp.

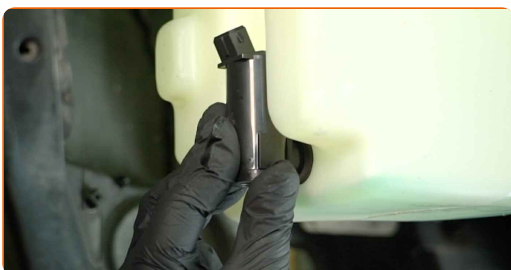
**20** Installeer een nieuwe ruitensproeierpomp.

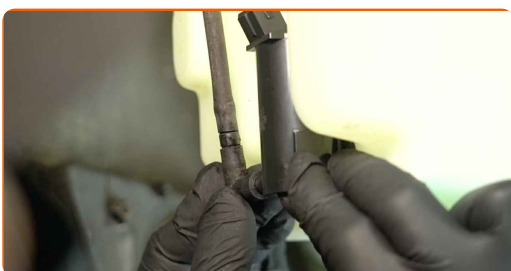
**21** Sluit de slang van de ruitensproeier aan.

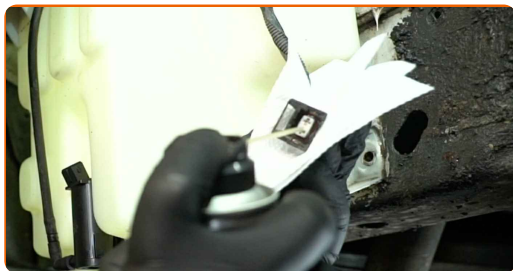
**22** Behandel de stekker van de ruitensproeierpomp. Gebruik een contactspray.

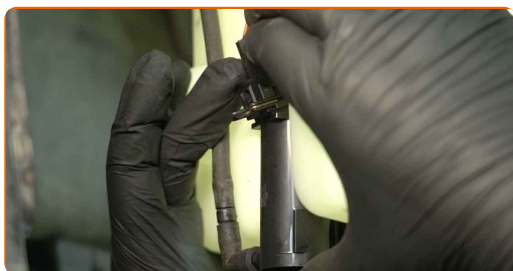
**23** Sluit de stekker van de ruitensproeierpomp aan.

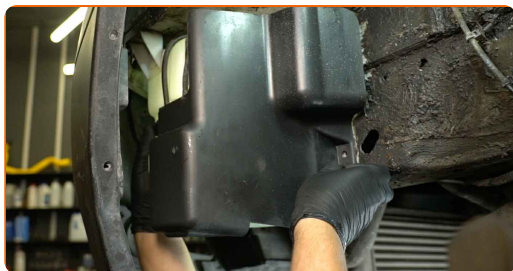
**24** Installeer het deksel van het ruitensproeierreservoir.

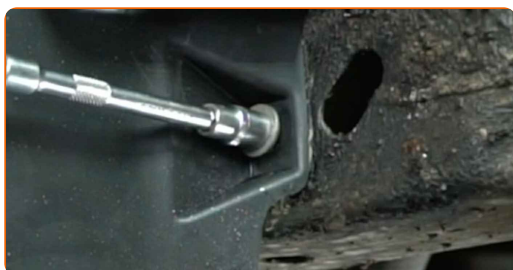
**25** Breng de bevestigingsbout aan.

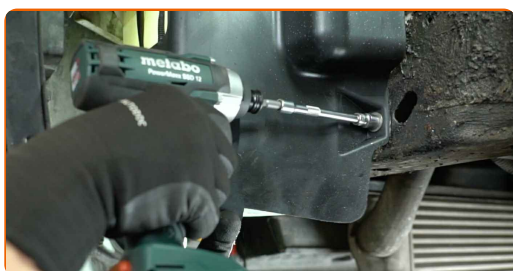
**26** Draai de bevestigingsbout van het deksel van het ruitensproeierreservoir vast. Gebruik een dopsleutel van 10 mm. Gebruik een ratelsleutel.

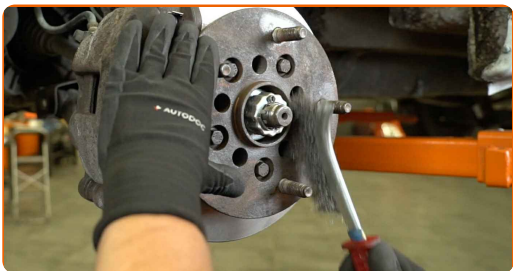
27

Reinig de montageplek van de velg. Gebruik een staalborstel. Gebruik een universele reinigingspray.

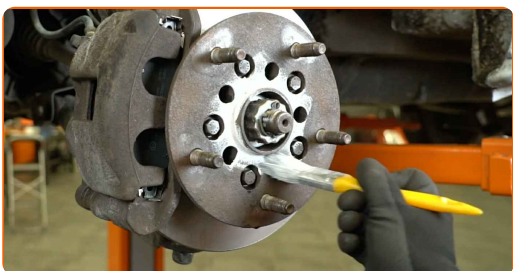
28

Behandel het oppervlak van de wielnaaf dat in contact komt met de velg. Gebruik keramisch vet.

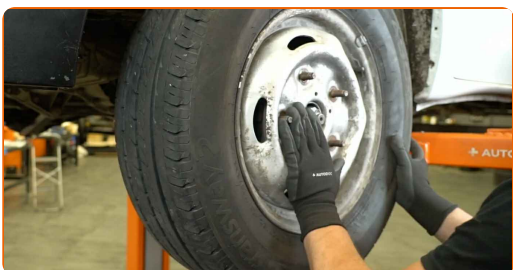
29

Installeer het wiel.

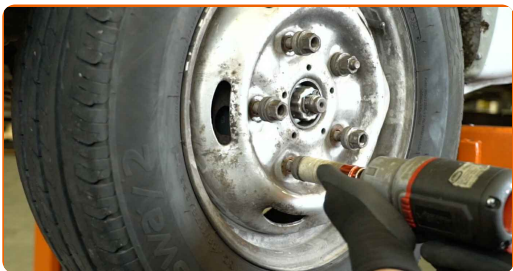
30

Schroef de wielmoeren erop. Gebruik een krachtdop voor velgen van 21 mm. Gebruik een ratelsleutel.

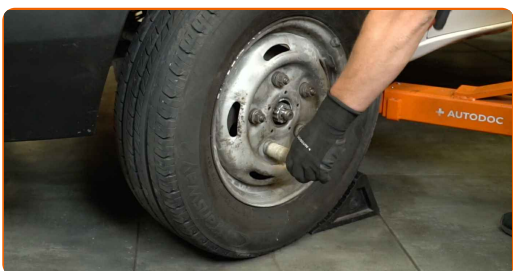
31

Laat de auto zakken en draai de wielmoeren kruislings vast. Gebruik een krachtdop voor velgen van 21 mm. Gebruik een momentsleutel. Aandraaimoment: 200 Nm.

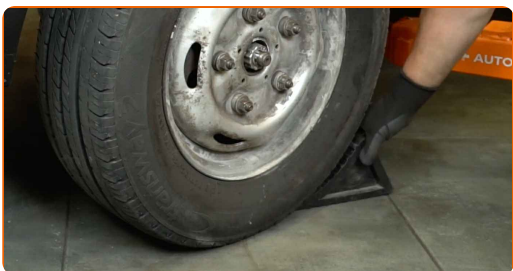
32

Verwijder de krik, kriksteunen en wielkeggen.

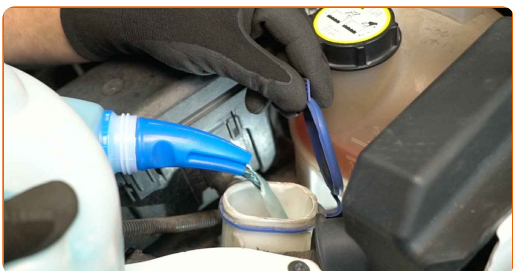
33

Giet nieuwe ruitensproeiervloeistof in het ruitensproeierreservoir.
