Hoe bobine vervangen bij
een **FORD Fiesta Mk5**
Van –
vervangingshandleiding

VERVANGING: BOBINE – FORD FIESTA MK5 VAN.
WERKTUIG DAT U DAARBIJ NODIG HEBT:

VERVANGING: BOBINE – FORD FIESTA MK5 VAN. ONDERNEEM DE VOLGENDE STAPPEN:

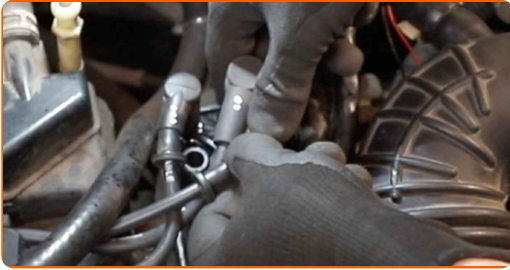
13 Verbind de bougiekabels met de ontstekingsspoel.

- Neem de installatievolgorde in acht.

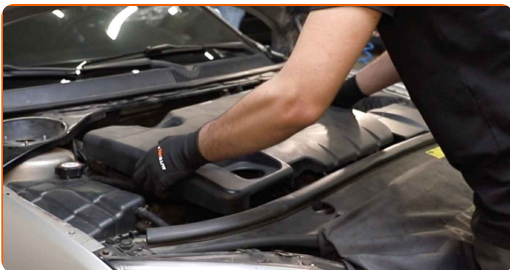
16 Installeer het motordeksel en maak het vast.

- Let erop dat de motorafdekking goed op zijn plaats zit. Deze mag niet worden verschoven ten opzichte van de geleidingsbevestigingen.
- Zet bij de montage niet te veel kracht om beschadiging van het onderdeel te voorkomen.
