Hoe spiegelkap
vervangen bij een **FORD**
Fiesta Mk6 Van –
vervangingshandleiding

VERVANGING: SPIEGELKAP – FORD FIESTA MK6 VAN.
BENODIGD GEREEDSCHAP:

VERVANGING: SPIEGELKAP – FORD FIESTA MK6 VAN. HANTEER DE VOLGENDE PROCEDURE:

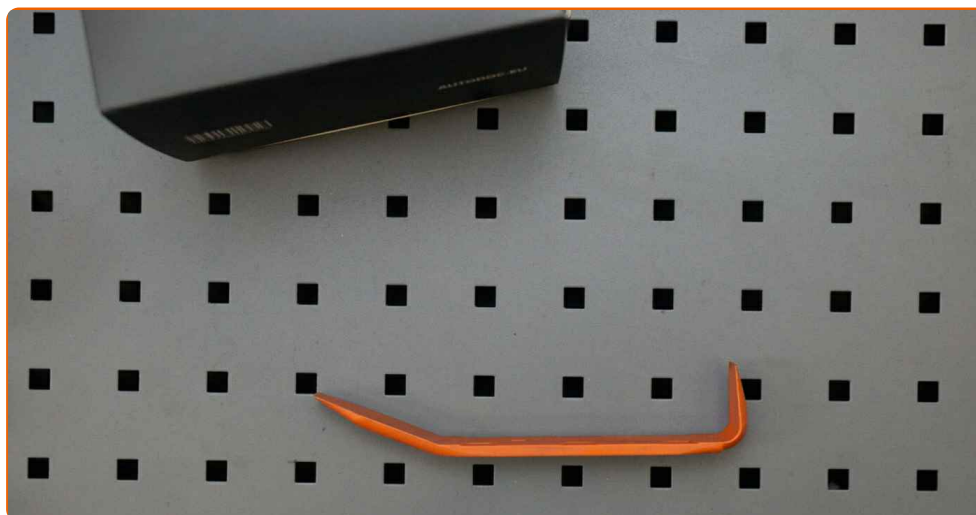
- Kunststof interieur demontage lefels

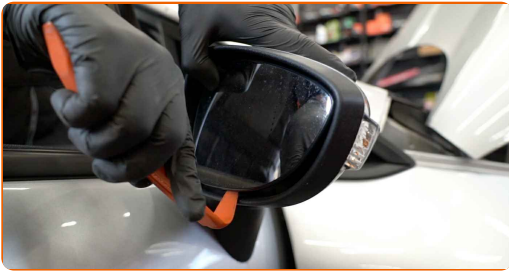
1 Wip het spiegelglas tot het uit de behuizing loskomt. Gebruik een kunststof interieur demontage lepel.

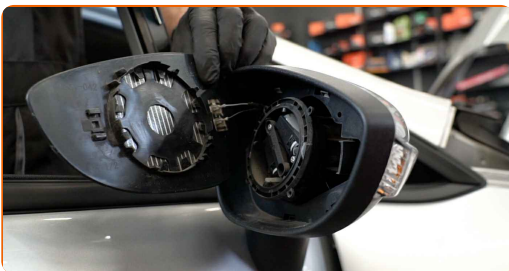
2 Neem het spiegelglas voorzichtig uit de bevestiging. Gebruik een kunststof interieur demontage lepel.

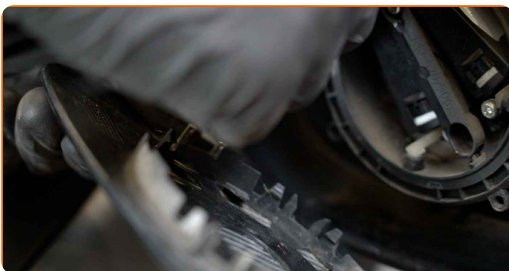
3 Verwijder het spiegelglas.

- Vervanging: spiegelkap – FORD Fiesta Mk6 Van. Oefen niet te veel kracht uit bij het verwijderen van het onderdeel aangezien het daarbij beschadigd zou kunnen raken.

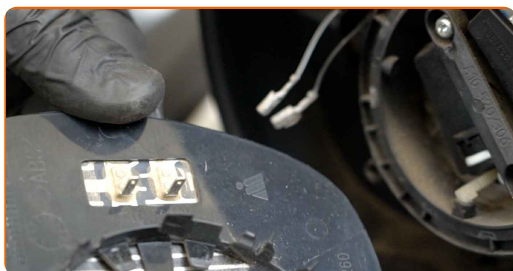
4

Ontkoppel de stekkers voor de spiegelverwarming.

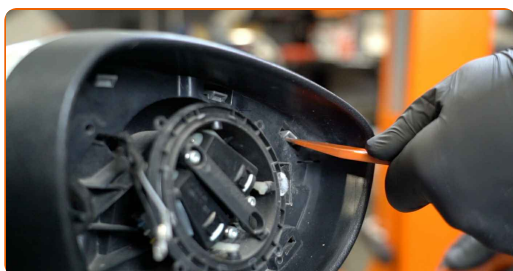
5

Wrik de clipjes voor de zijspiegelkap uit vergendelde stand. Gebruik een kunststof interieur demontage lepel (2 stuks).

- Gebruik geen overmatige kracht bij het verwijderen van het onderdeel. Anders kan het onderdeel beschadigd raken.

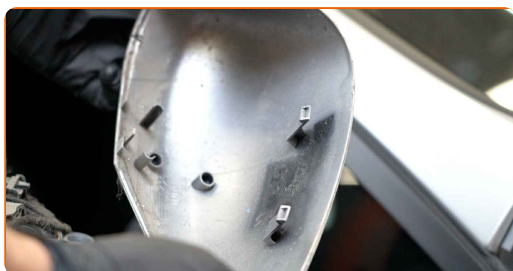
6

Verwijder de zijspiegelkap.

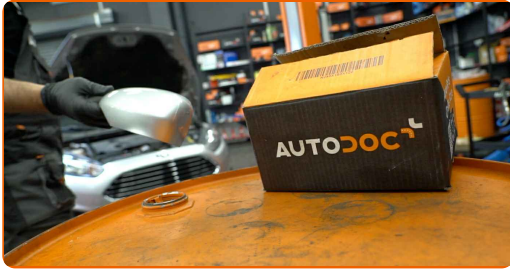
7

Plaats de nieuwe zijspiegelkap.

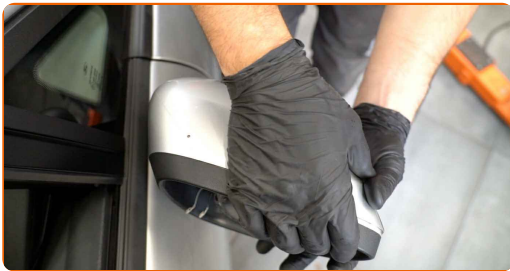
8

Duw de zijspiegelkap aan totdat deze 'klik' zegt.

- Vervanging: spiegelkap – FORD Fiesta Mk6 Van. Oefen geen bovenmatige kracht uit bij het monteren. Daarbij zou het onderdeel schade kunnen oplopen.

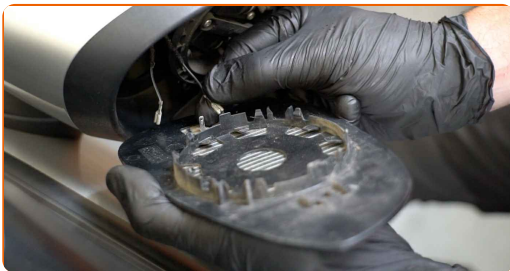
9

Sluit de stekkers voor de spiegelverwarming aan.

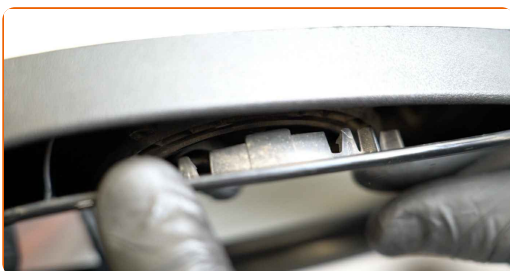
10

Pas het spiegelglas in zodat het goed aansluit. Zorg ervoor dat u de klik hoort wanneer deze in de juiste positie is gezet.

- Gebruik geen overmatige kracht bij het plaatsen van het onderdeel. Anders kunnen de bevestigingen beschadigd raken.
- Zorg ervoor dat het spiegelglas correct geplaatst is. Het dient met de vergrendelingslipjes op de behuizing uitgelijnd te zijn.

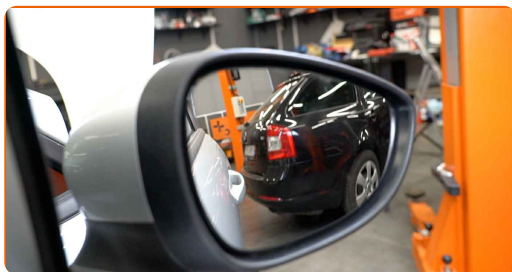
11

Maak het spiegelglas schoon.
