Hoe bobine vervangen bij
een **FORD KA+ Sedan**
(TK, FK) –
vervangingshandleiding

VERVANGING: BOBINE – FORD KA+ SEDAN (TK, FK).
WERKTUIG DAT U DAARBIJ NODIG HEBT:

VERVANGING: BOBINE – FORD KA+ SEDAN (TK, FK). ONDERNEEM DE VOLGENDE STAPPEN:

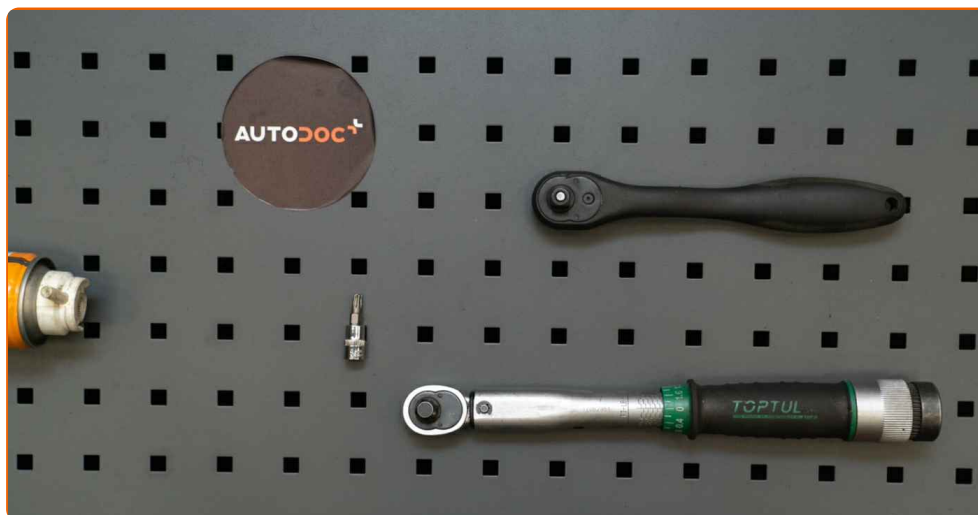
- Contactspray
- Momentsleutel
- Torx bit T20
- Ratelsleutel
- Spatbordbeschermer

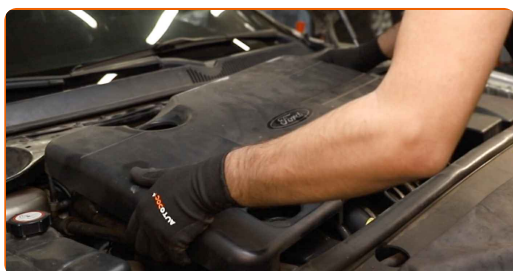
- 1 Open de motorkap.
- 2 Gebruik een beschermhoes om beschadiging van lak en kunststof onderdelen van de auto te voorkomen.
- 3 Verwijder het motordeksel.

- Vervanging: bobine – FORD KA+ Sedan (TK, FK). Oefen niet te veel kracht uit bij het verwijderen van het onderdeel aangezien het daarbij beschadigd zou kunnen raken.

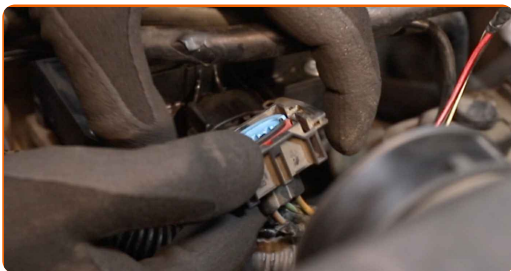
4 Koppel de aansluiting van de ontstekingsspoel los.

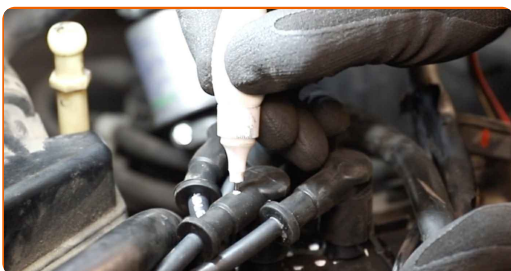
5 Breng markeringen aan om de installatievolgorde van de bougiekabels aan te duiden.

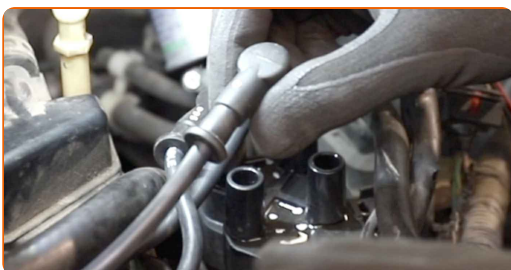
6 Koppel de bougiekabels los van de ontstekingsspoel.

- Wees voorzichtig zodat u de bougiekabels niet beschadigt.
- Onthoud de positie van de bougiekabels.

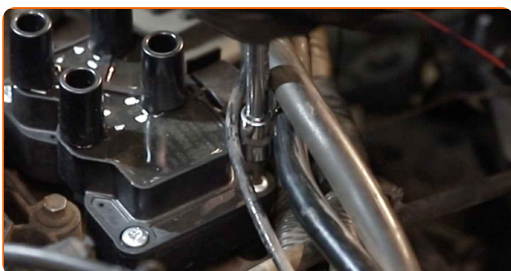
7 Schroef de bobinehouder los. Gebruik Torx T20. Gebruik een ratelsleutel.

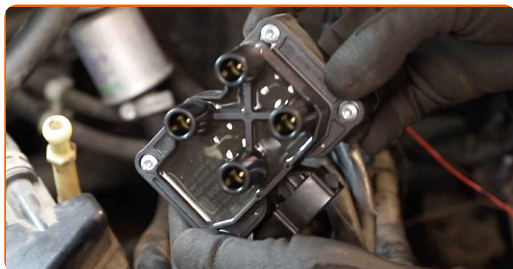
8 Verwijder de bobine.

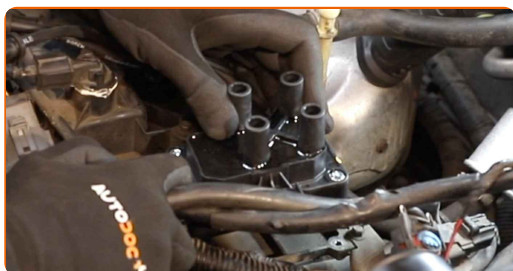
9 Plaats een nieuwe ontstekingspoel.

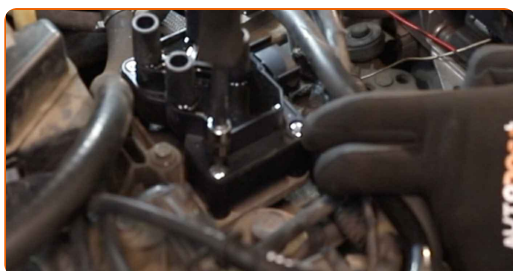
10 Span de bevestiging van de bobine aan. Gebruik Torx T20. Gebruik een momentsleutel. Draai deze vast tot een koppel van 8 Nm.

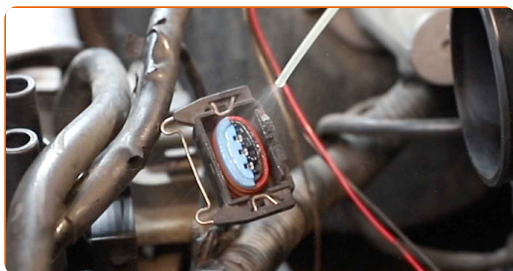
11 Behandel het verbindingstuk van de ontstekingspoel met contactspray.

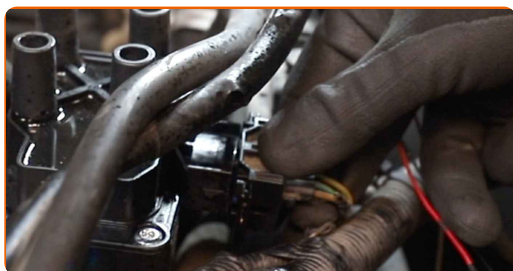
12 Sluit de stekker van de ontstekingspoel aan.

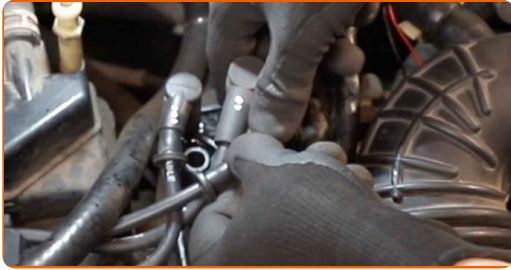
13 Verbind de bougiekabels met de ontstekingsspoel.

- Neem de installatievolgorde in acht.

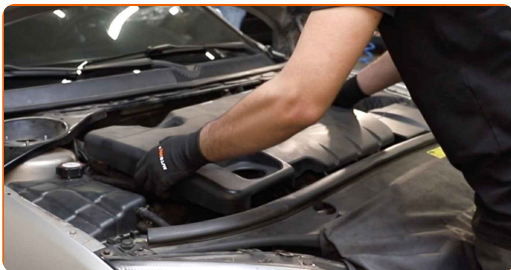
16 Installeer het motordeksel en maak het vast.

- Let erop dat de motorafdekking goed op zijn plaats zit. Deze mag niet worden verschoven ten opzichte van de geleidingsbevestigingen.
- Zet bij de montage niet te veel kracht om beschadiging van het onderdeel te voorkomen.
