Hoe ruitenwissers
vooraan vervangen bij
een **FORD Sierra Mk2
Hatchback (GBC, GBG)** –
vervangingshandleiding

VERVANGING: RUITENWISSERS – FORD SIERRA MK2 HATCHBACK (GBC, GBG). ONDERNEEM DE VOLGENDE STAPPEN:

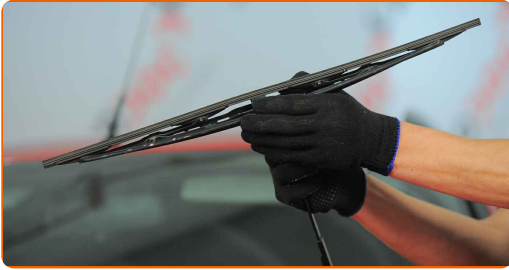
3

Draai het ruitenwischerblad negentig graden.

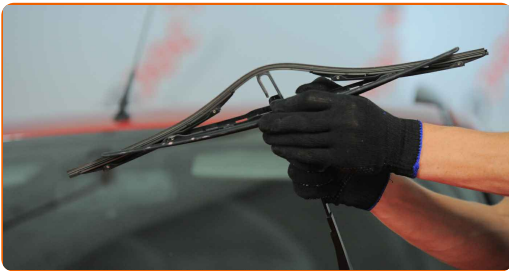
4

Druk de klem in.

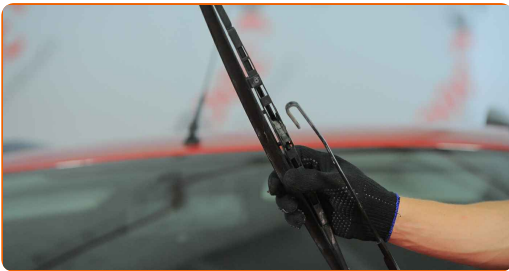
5

Verwijder het blad van de ruitenwischerarm.

- Bij vervanging van het ruitenwischerblad dient u voorzichtig te zijn om te voorkomen dat de geveerde ruitenwischerarm tegen de ruit slaat.

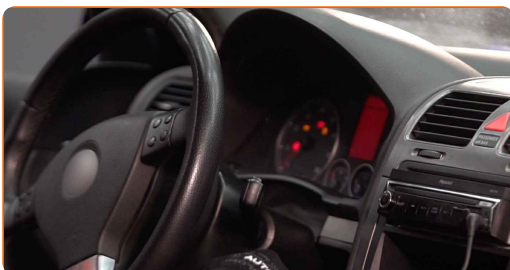
7

Zet het contact aan.

Controleer na de installatie de prestatie van de ruitenwissers. De bladen mogen niet kruisen of tegen de afdichting van de voorruit aanbotsen.
