Hoe motorsteun aan de
linkerkant vervangen bij
een **MERCEDES-BENZ**
CLC (CL203) –
vervangingshandleiding

VERVANGING: MOTORSTEUN – MERCEDES-BENZ CLC
(CL203). BENODIGD GEREEDSCHAP:

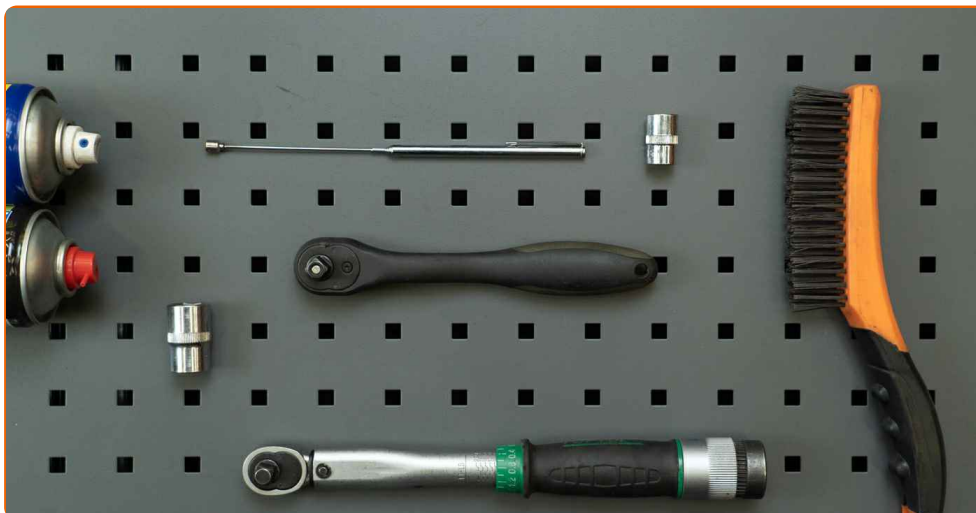
- Staalborstel
- WD-40 spray
- Universele reinigingsspray
- Momentsleutel
- Dopsleutel nr.13
- Dopsleutel nr.16
- Ratelsleutel
- Telescoopmagneet
- Hydraulische versnellingsbak krik
- Spatbordbeschermer

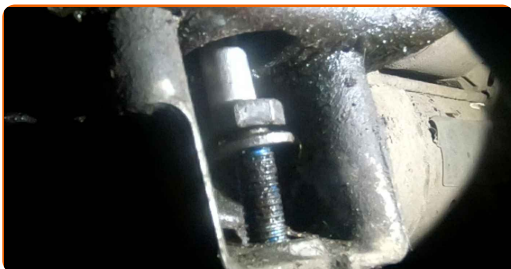
6 Verwijder de bevestigingsbout. Gebruik een telescopische magneet.

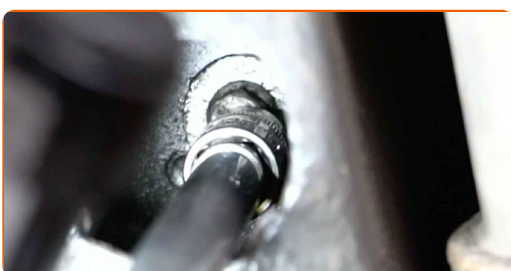
7 Schroef de onderste bevestiging van de motorsteunlager los. Gebruik een dopsleutel Nr.13. Gebruik een ratelsleutel.

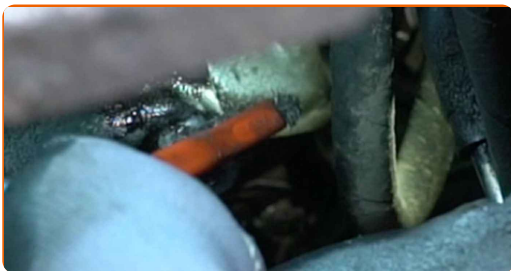
11 Maak de plek waar de motorsteun bevestigd is schoon. Gebruik een staalborstel. Gebruik allesreiniger.

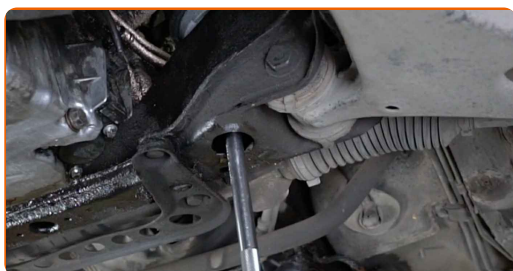
- 15 Schroef de onderste bevestiging van de motorsteunlager vast. Gebruik een dopsleutel Nr.13. Gebruik een momentsleutel. Draai deze vast tot een koppel van 35 Nm.

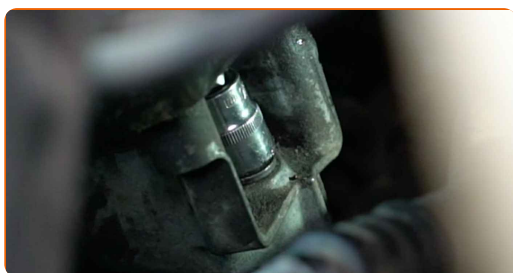
- 18 Schroef de bovenste bevestiging van de motorsteunlager vast. Gebruik een dopsleutel Nr.16. Gebruik een momentsleutel. Draai deze vast tot een koppel van 55 Nm.
