Hoe bougies vervangen
bij een **MERCEDES-BENZ**
SPRINTER 2-t Bus (901,
902) –
vervangingshandleiding

VERVANGING: BOUGIES – MERCEDES-BENZ SPRINTER
2-T BUS (901, 902). BENODIGD GEREEDSCHAP:

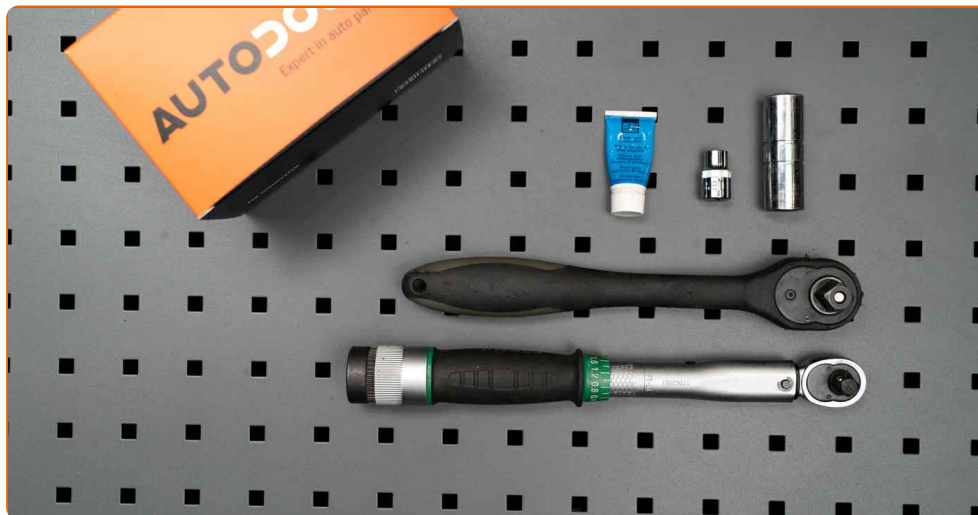
- Antiblokkerend smeermiddel voor hoge temperaturen
- Dopsleutel nr.E11
- Dopsleutel nr.16
- Ratelsleutel
- Momentsleutel
- Spatbordbeschermer

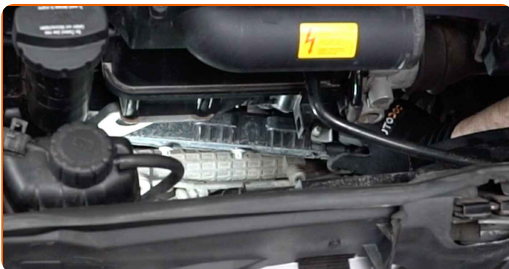
3 Koppel de aansluiting van de ontstekingsspoel los.

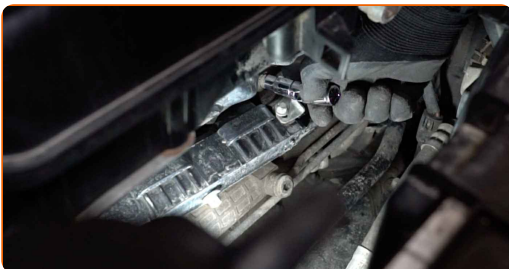
4 Schroef de bobinehouder los. Gebruik een dopsleutel Nr.E11. Gebruik een ratelsleutel.

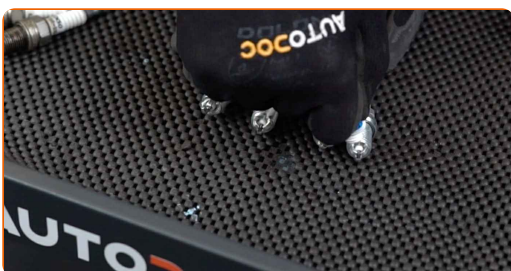
8 Breng een dunne laag van een speciaal antiblokkerend smeermiddel voor hoge temperatuur aan op de schroefdraad van de nieuwe bougies.

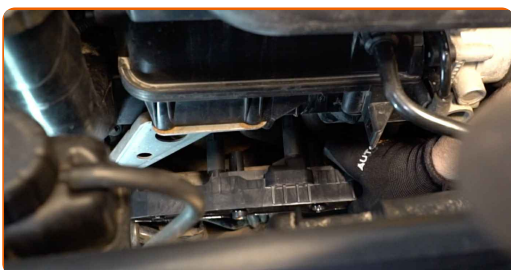
11 Installeer de ontstekingsspoel in de uitsparing van de bougie. Zorg ervoor dat u de klik hoort wanneer deze in de juiste positie is gezet.
