Hoe bougies vervangen
bij een **MERCEDES-BENZ**
SPRINTER 2-t Open
laadbak/ Chassis (901,
902) –
vervangingshandleiding

**VERVANGING: BOUGIES – MERCEDES-BENZ SPRINTER
2-T OPEN LAADBAK/ CHASSIS (901, 902). BENODIGD
GEREEDSCHAP:**

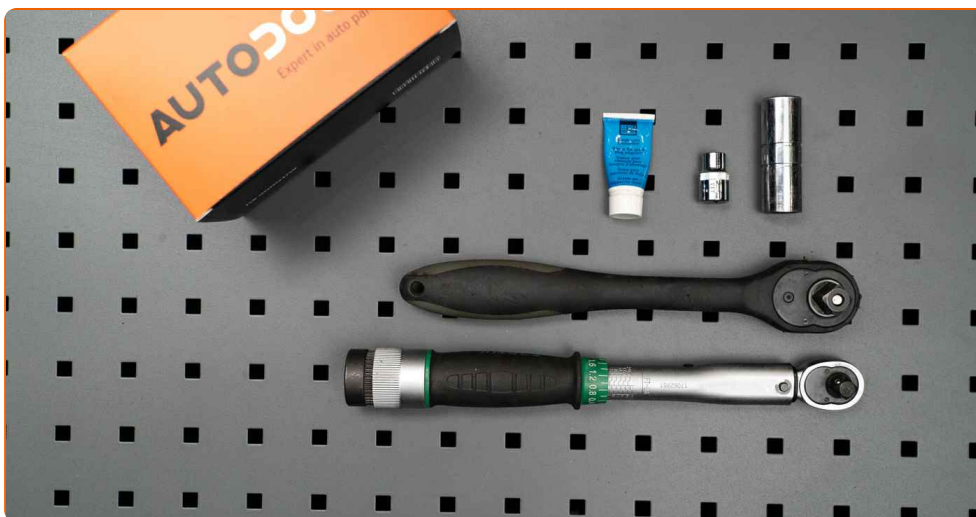
- Antiblokkerend smeermiddel voor hoge temperaturen
- Dopsleutel nr.E11
- Dopsleutel nr.16
- Ratelsleutel
- Momentsleutel
- Spatbordbeschermer

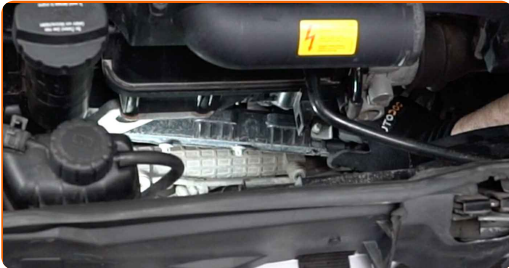
3 Koppel de aansluiting van de ontstekingsspoel los.

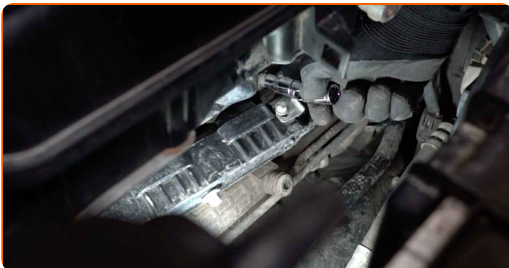
4 Schroef de bobinehouder los. Gebruik een dopsleutel Nr.E11. Gebruik een ratelsleutel.

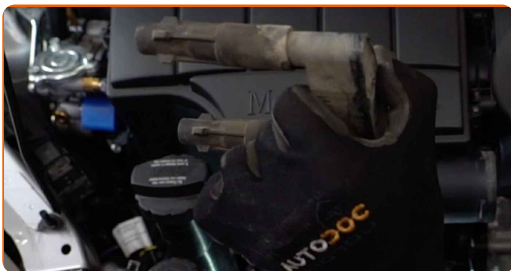
5 Verwijder de bobine uit de uitsparing van de bougie.

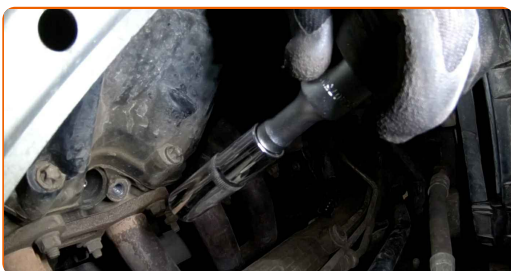
6 Draai de bougies los. Gebruik bougiesleutel #16. Gebruik een ratelsleutel.

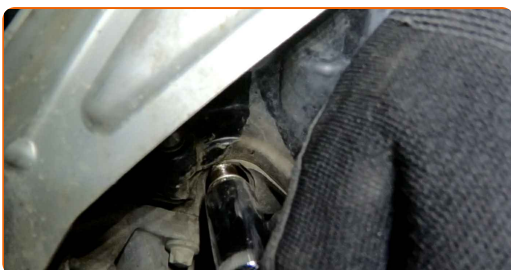
7 Verwijder de bougies.

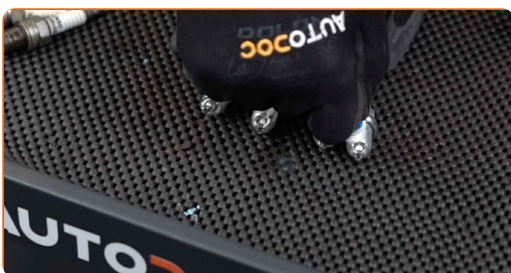
8 Breng een dunne laag van een speciaal antiblokkerend smeermiddel voor hoge temperatuur aan op de schroefdraad van de nieuwe bougies.

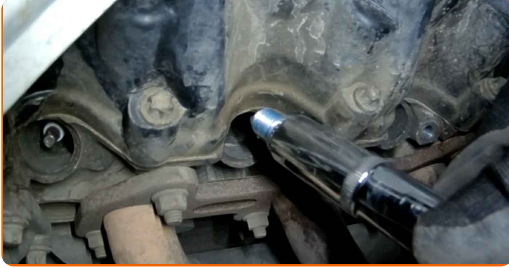
9

Installeer de nieuwe bougies in de montageopeningen.

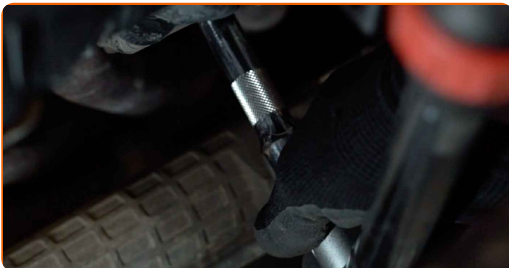
10

Schroef nieuwe bougies vast. Gebruik bougiesleutel #16. Gebruik een momentsleutel. Draai deze vast tot een koppel van 25 Nm.

- Span de bougies niet met extreme kracht aan. Het aandraaimoment overschrijden kan schade aan de draadverbinding aanbrengen.
- Wees voorzichtig bij het gebruik van een bougiesleutel. Het schuintrekken kan schade veroorzaken aan de draadverbinding.

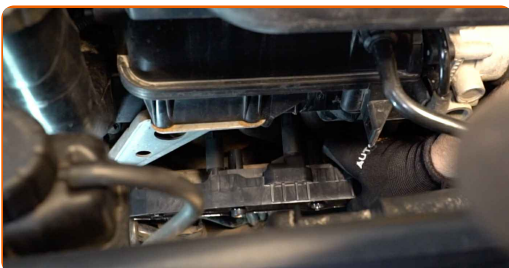
11

Installeer de ontstekingsspoel in de uitsparing van de bougie. Zorg ervoor dat u de klik hoort wanneer deze in de juiste positie is gezet.

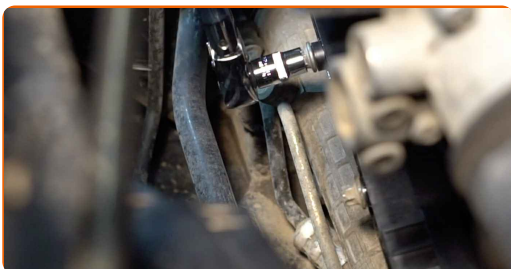
- 12 Span de bevestiging van de bobine aan. Gebruik een dopsleutel Nr.E11. Gebruik een momentsleutel. Draai deze vast tot een koppel van 12 Nm.

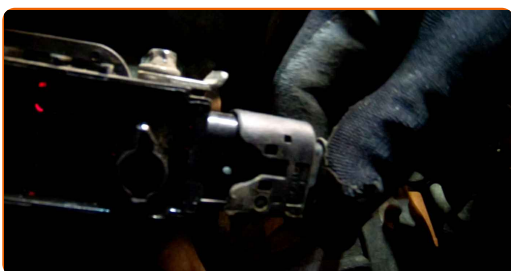
- 13 Sluit de stekker van de ontstekingsspoel aan.
